Verificação de elegibilidade

MATACUANE_140

OBRA/13706/2023

Matacuane

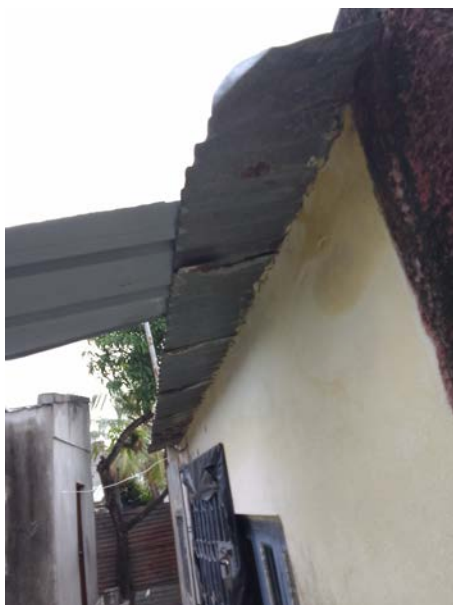
Outras fotos relevantes ou registo de dados não previstos verificados no terreno

-19.8342, 34.8573;* A casa tem mais problemas de infiltração;* A chapa de cobertura existente é de Zinco;* Como meio de protecção a família sobrepôs algumas chapas, e colocaram pneus e blocos para as chapas não voarem com vendaval.
