Verificação de elegibilidade

VILA_MASSANE_133

OBRA/5880/2023

Vila Massane

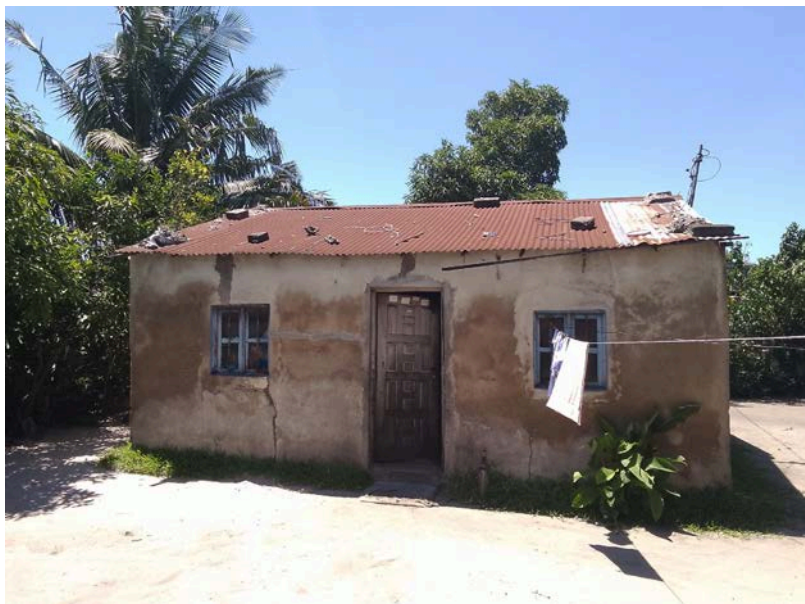
Habitação - Foto da esquina 1

Segundo a entrevista feita com o filho da beneficiária, a habitação é feita de material não convencional e nesta, constatou-se a inexistência de pilares e vigas. As estruturas das asnas são constituídas de estacas e a cobertura é feita de chapas de zinco que por sua vez estão todas danificadas. E em todas as alvenarias de elevação apresentam fendas e fissuras verticais longas.
