Verificação de elegibilidade

VILA_MASSANE_217

OBRA/9041/2023

Vila Massane

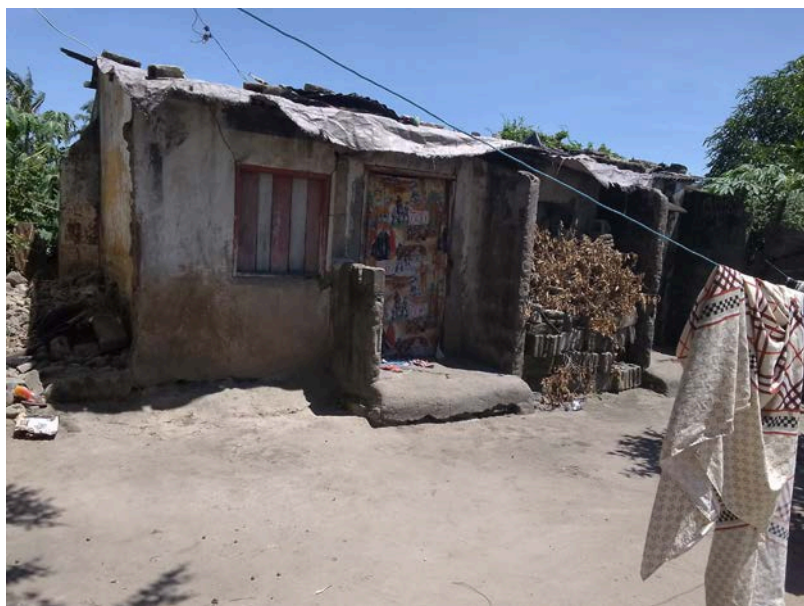
Habitação - Foto da esquina 1

Segundo a análise feita na habitação constatou-se a inexistência de pilares e vigas. A sua cobertura é mista, onde de um lado é constituída de chapas de zinco e do outro lado é constituída de chapas de lusalite, e estas mesmas chapas estão em péssimas condições de utilização.
