Verificação de elegibilidade

VILA_MASSANE_239

OBRA/9947/2023

Vila Massane

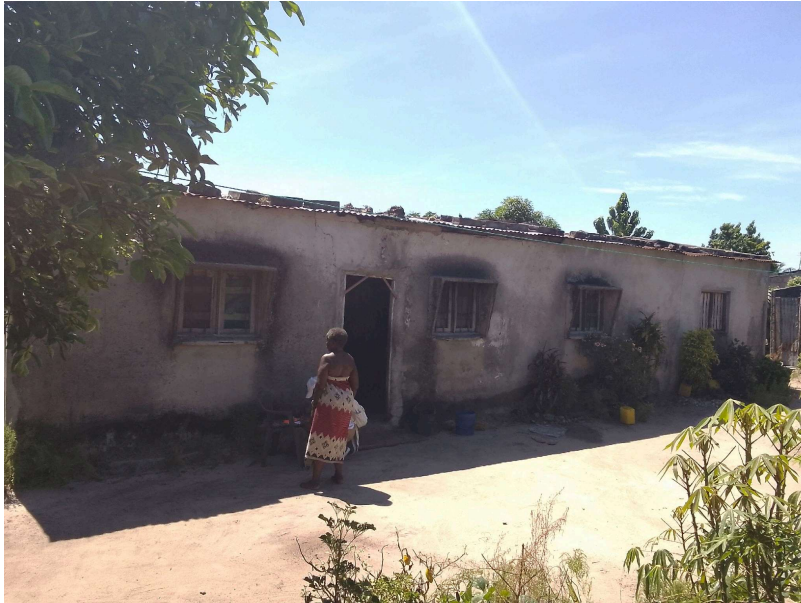
Habitação - Foto da esquina 1

Na habitação constatou-se a inexistência de pilares e vigas. As estruturas das asnas são constituídas de barrotes e estes não estão em óptimas condições de utilização e a cobertura é feita de chapas de zinco.
