Verificação de elegibilidade

CHINGUSSURA_100

OBRA/3377/2023

Chingussura

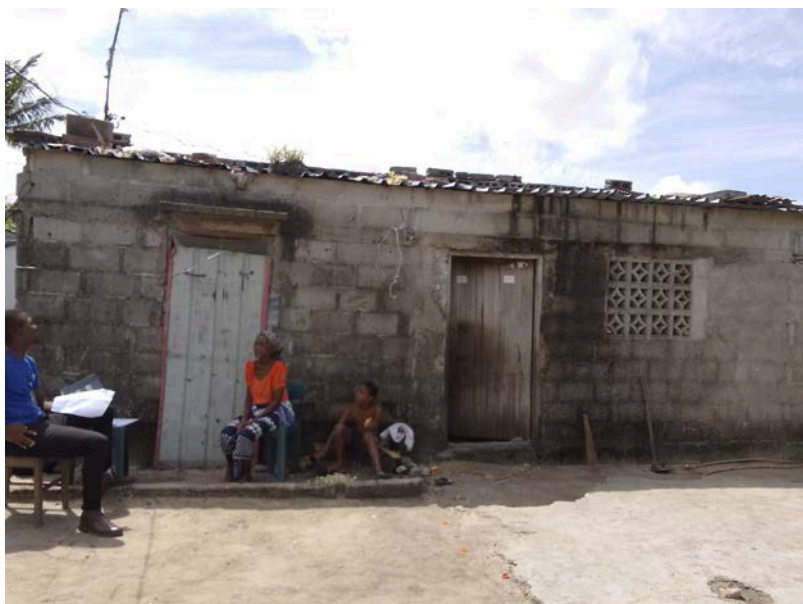
Habitação - Foto da esquina 1

A casa tem paredes resilientes e tem vigas mas a cobertura está totalmente danificada recomendação: kit de cobertura
