Verificação de elegibilidade

Obra Nº

OBRA/7248/2023

Agregado Familiar (AF)

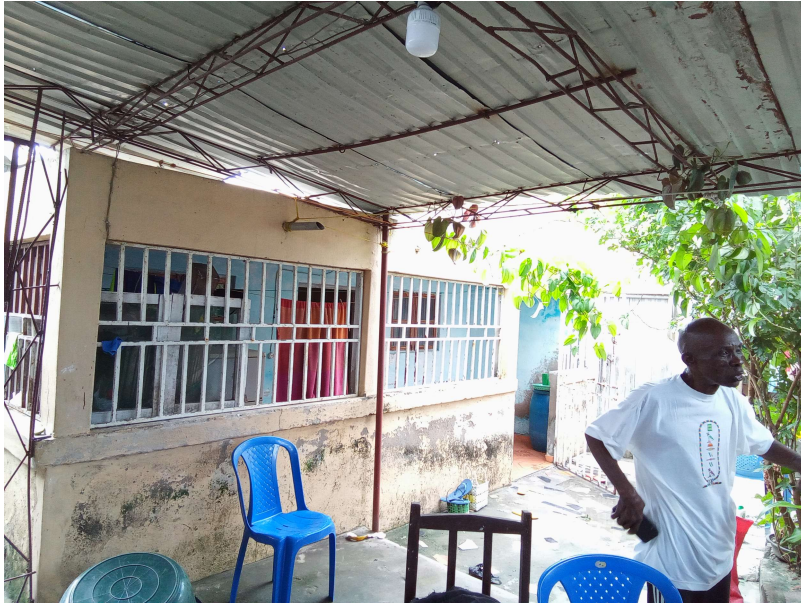
Habitação - Foto da esquina 1

A casa está em boas condições estruturais. Uma parte da casa é coberta por chapas IBR a outra por lusalite A casa sofre por infiltração por capilaridade
