Verificação de elegibilidade

Obra Nº

OBRA/7793/2023

Esturro

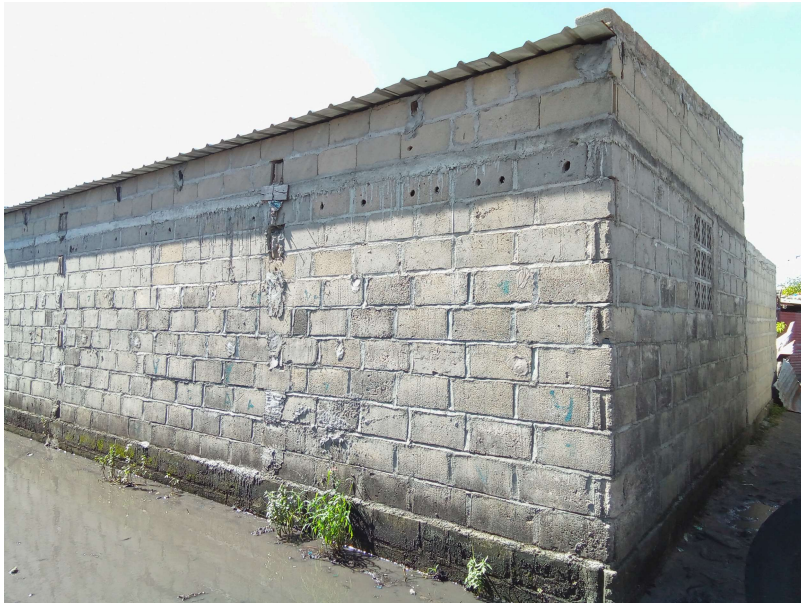
Plot - Vista geral 2

A casa apresenta boas condições estruturais. Uma parte da casa está coberta (IBR) a outra está sem cobertura. A casa está sendo recuperada pela proprietária.
