Verificação de elegibilidade

INHACONJO_197

OBRA/5134/2023

INHACONJO

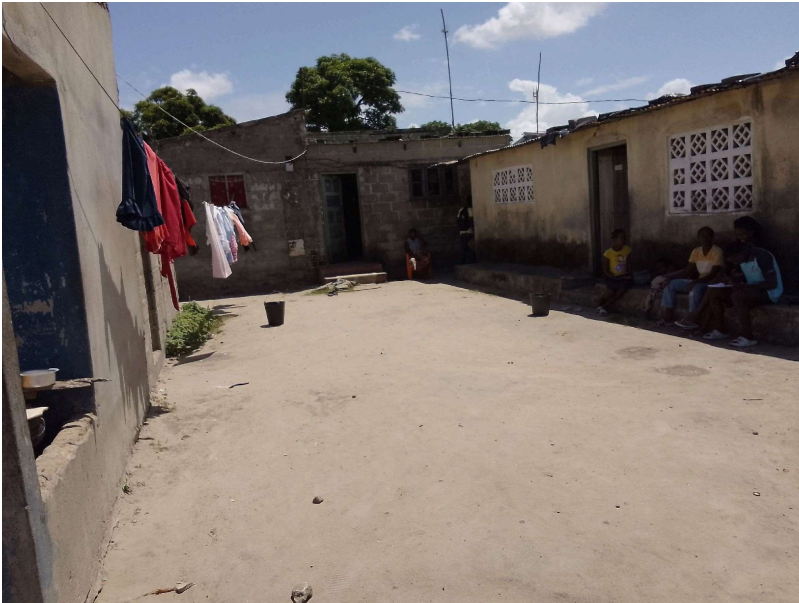
Plot - Vista geral 1

A cobertura foi restaurada, porém não têm fixação adequada e uma parte dela foi refeita com chapas de zinco desgastada, mas têm chapas e madres que podem ser reaproveitadas. Têm um WC fora, anexos, e uma banca
