Verificação de elegibilidade

OBRA/10407/2023

MACUTI

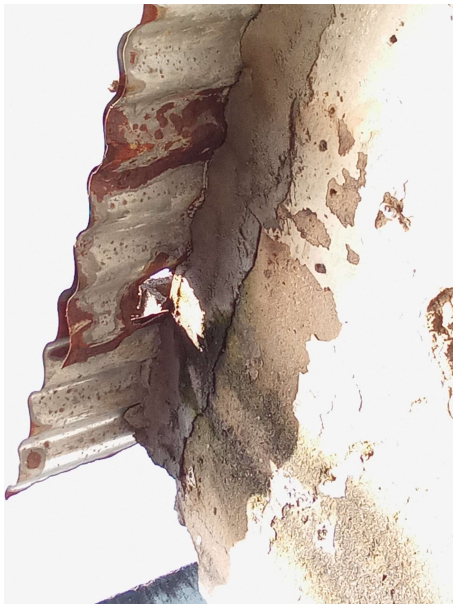
Outras fotos relevantes ou registo de dados não previstos verificados no terreno

A casa está coberta com chapas de Zinco que estão no seu estado de oxidação (Enferrujadas), permitindo a infiltração. Para garantir a fixação adequada colocou-se blocos encima das chapas.
