Verificação de elegibilidade

MATADOURO_2

OBRA/66/2023

Matadouro

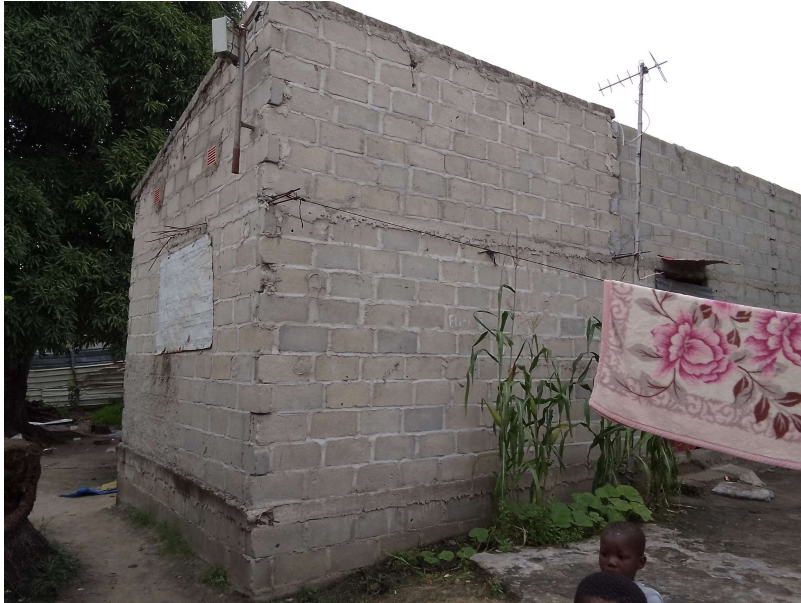
Habitação - Foto da esquina 1

A casa inquerida foi totalmente destruída, atualmente a beneficiária vive numa outra casa construída no mesmo espaço pelo Filho. A casa é composta por paredes de alvenaria, viga geral e não tem pilares. A casa está coberta com chapas IBR mas não se sabe qual é a espessura.
