Verificação de elegibilidade

MATADOURO_18

OBRA/399/2023

Matadouro

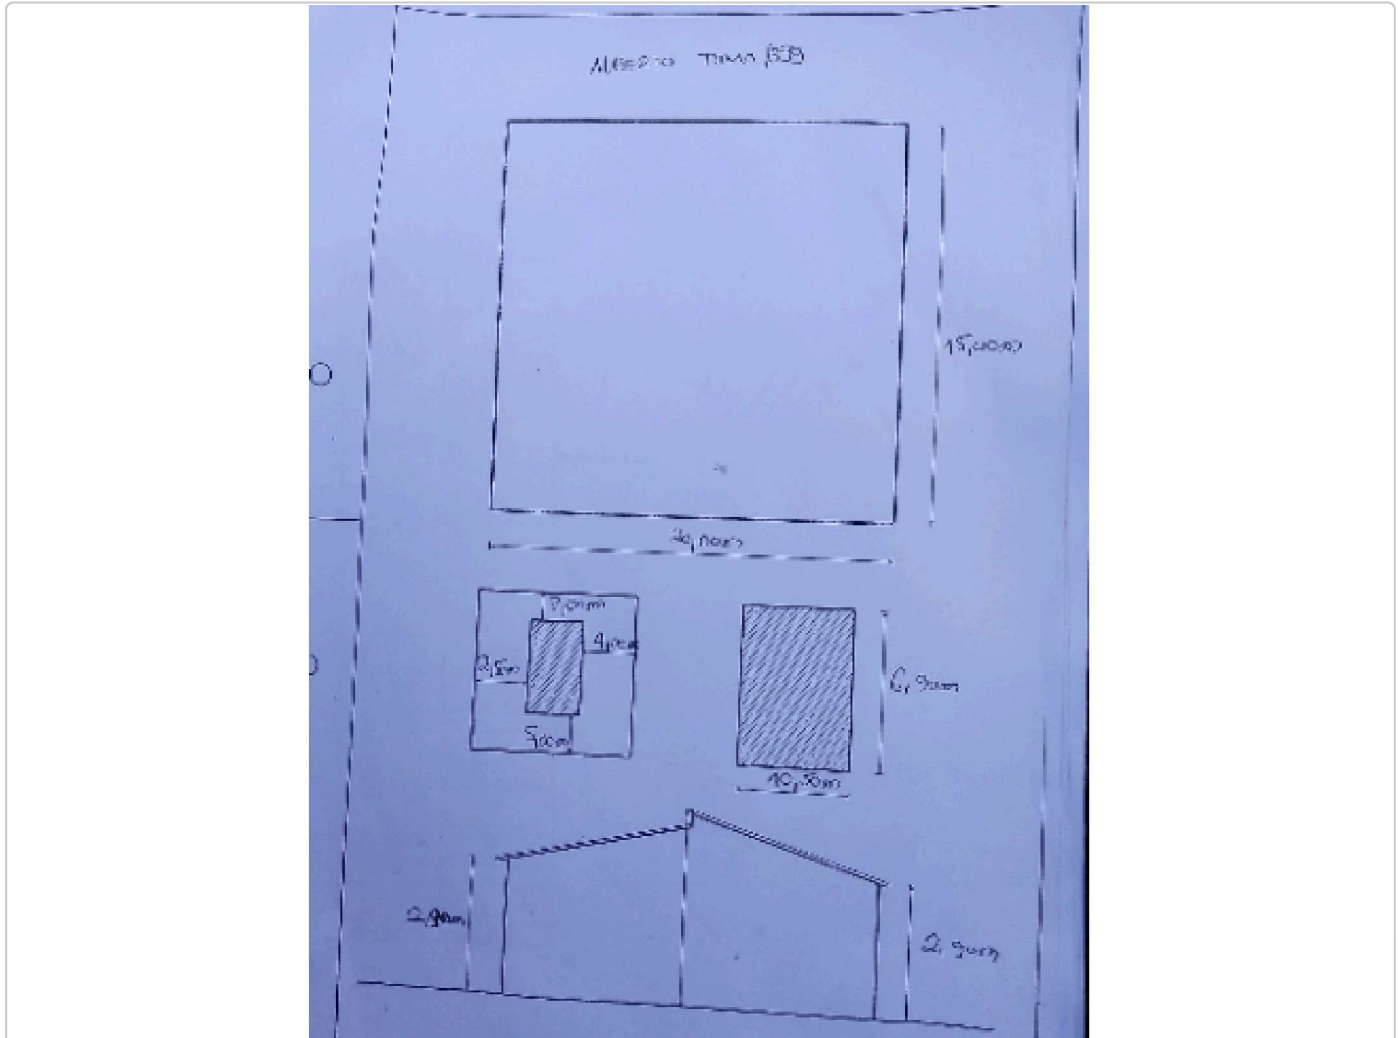
Fotos adicionais

A casa inquirida contem cobertura de chapas IBR em boas condições, as paredes estão em boas condições rebocadas sem fissuras.
