Verificação de elegibilidade

MATADOURO_54

OBRA/1379/2023

Matadouro

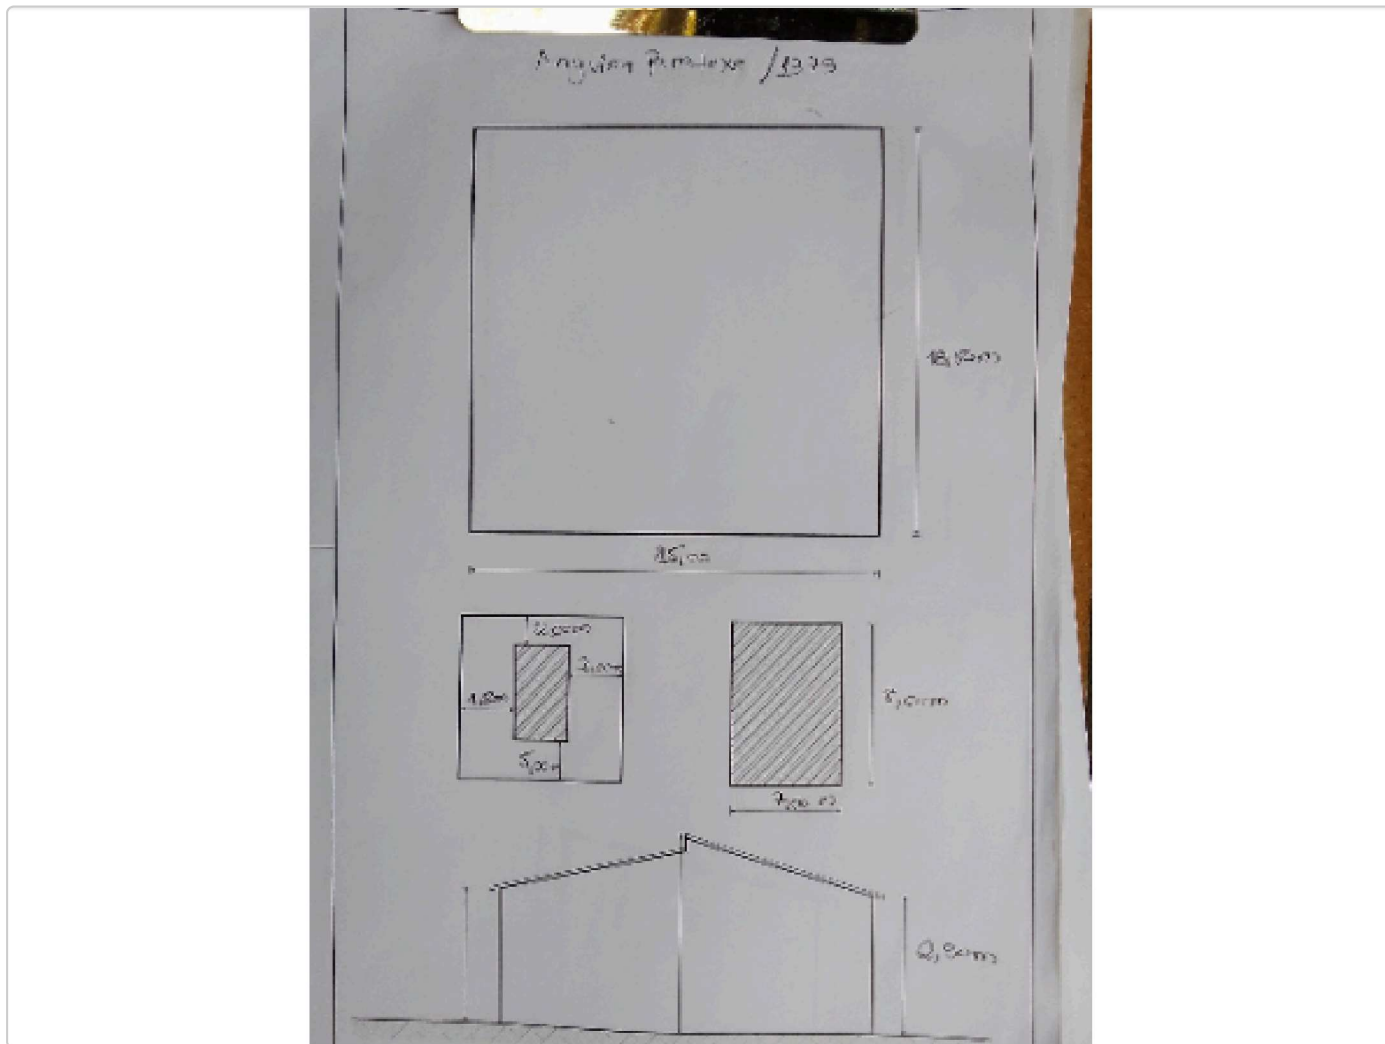
Fotos adicionais

A casa inquirida contém cobertura de chapas de fibrocimento 25% danificadas e 75% de chapas IBR em boas condições.
