Verificação de elegibilidade

CHINGUSSURA_111

OBRA/3627/2023

Chingussura

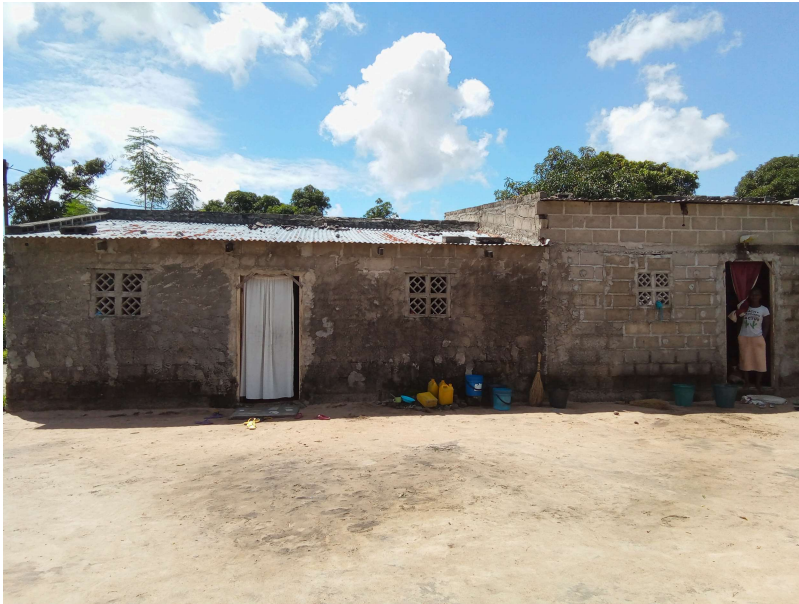
Habitação - Foto da esquina 1

Ao analisar a habitação, constatou-se a inexistência de pilares e vigas, a cobertura é feita de chapas de zinco e estâs estão em péssimas condições de utilização.
