# Verificação de elegibilidade

Obra Nº

OBRA/4435/2023

Chingussura

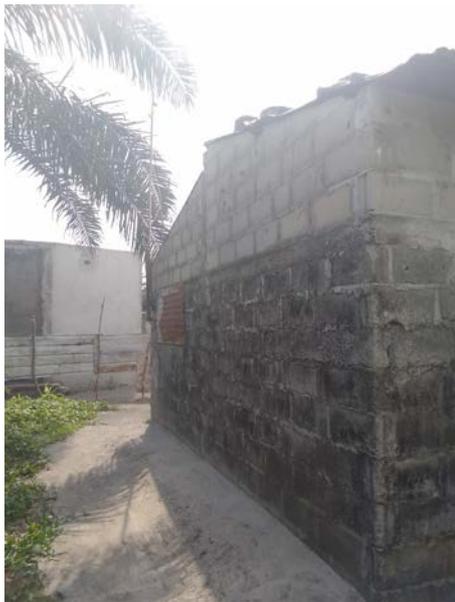
### Habitação - Foto da esquina 4

Ao analisar a habilitação verificou-se a inexistência de pilares e existência de viga geral. A cobertura é feita de chapas de zinco, e estás estão em péssimas condições.

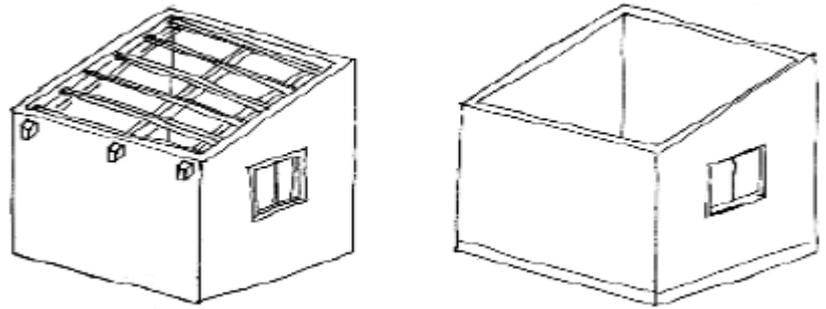
- Parcialmente Destruída (Há danos estruturais na cobertura. O telhado foi parcial ou completamente removido)

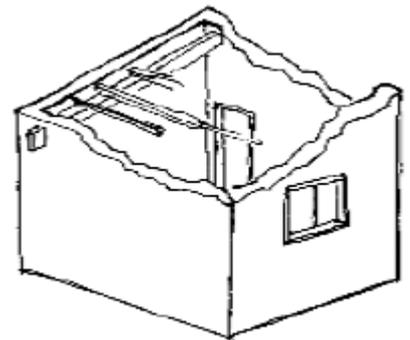
- Totalmente Destruída (Há danos estruturais na cobertura e nas paredes. O telhado foi parcial ou completamente removido)

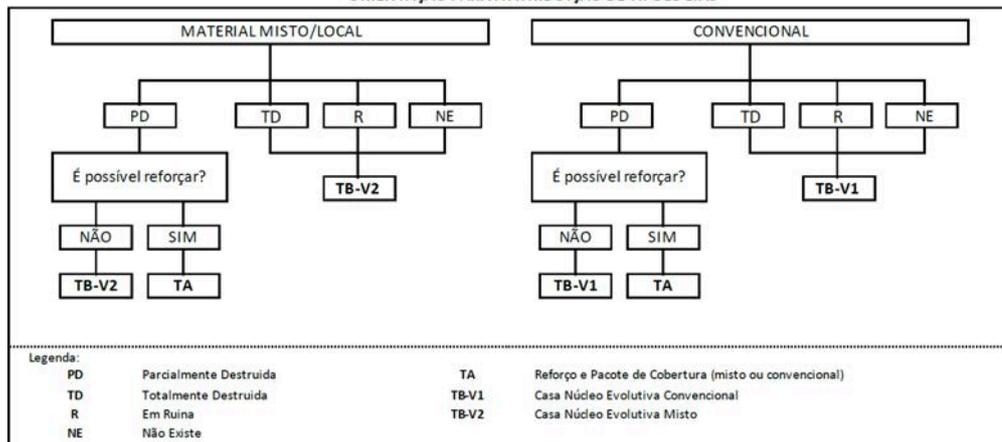
## ORIENTAÇÃO PARA A ATRIBUIÇÃO DE TIPOLOGIAS

- TA - REFORÇO E PACOTE DE COBERTURA (MISTO)
- TA - REFORÇO E PACOTE DE COBERTURA (CONVENCIONAL)
- TB-V1 - CASA NÚCLEO EVOLUTIVA CONVENCIONAL
- TB-V2 - CASA NÚCLEO EVOLUTIVA MISTO

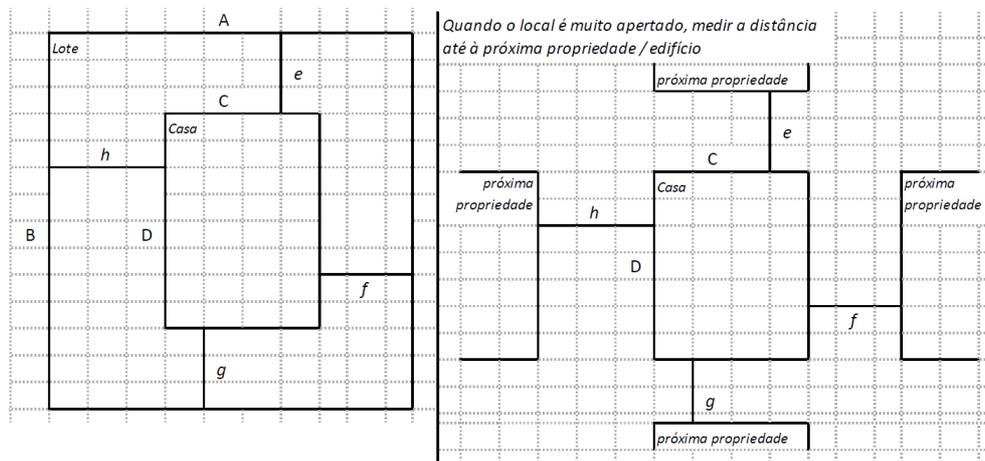
Imagem de apoio às dimensões da casa / lote

12.90 m x 16.50 m

5.50 m x 6.00 m

5.80 m

2.50 m

5.20 m

4.40 m

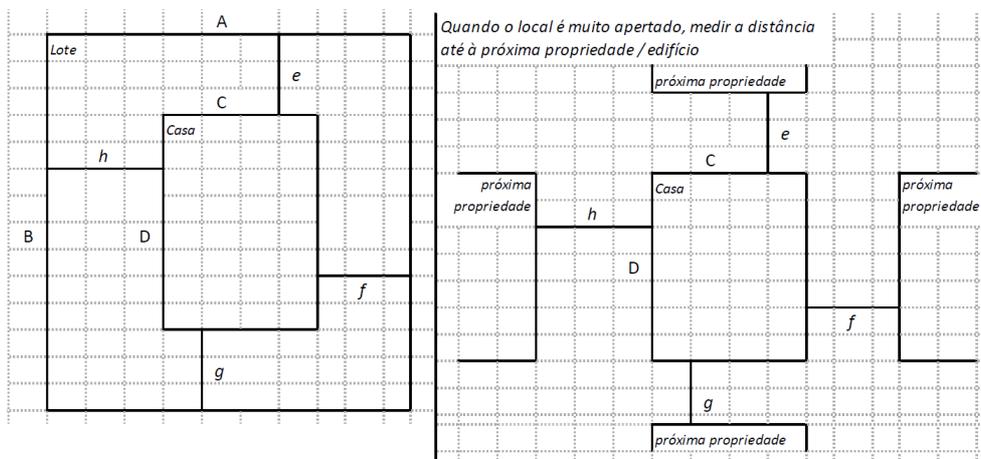
Imagem de apoio às dimensões da casa / lote

**» TA Reforço e Pacote de Cobertura**
