Verificação de elegibilidade

VILA_MASSANE_161

OBRA/6755/2023

Vila Massane

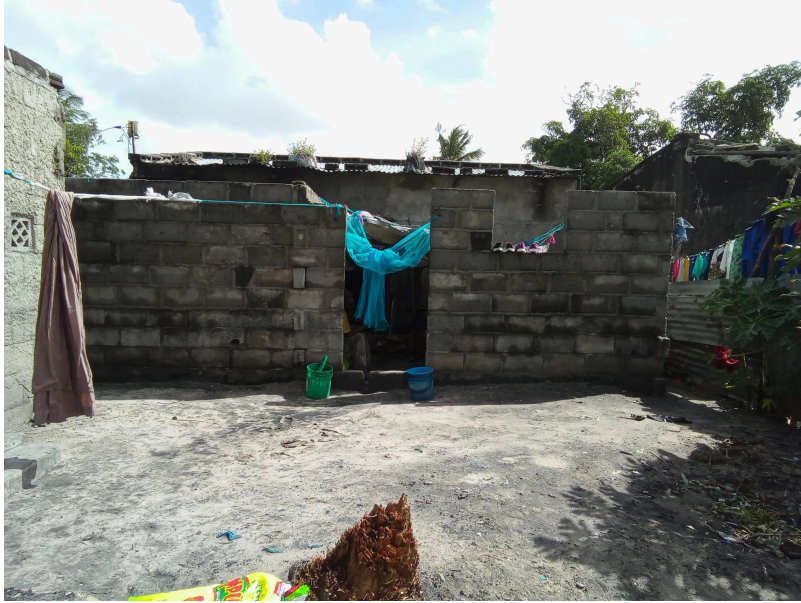
Habitação - Foto da esquina 1

Segundo análise feita na habitação, constatou-se a inexistência de pilares e vigas, a cobertura é feita de chapas de zinco e estás, estão em péssimas condições de utilização.
