Verificação de elegibilidade

CHIPANGARA_85

OBRA/4059/2023

Sofala

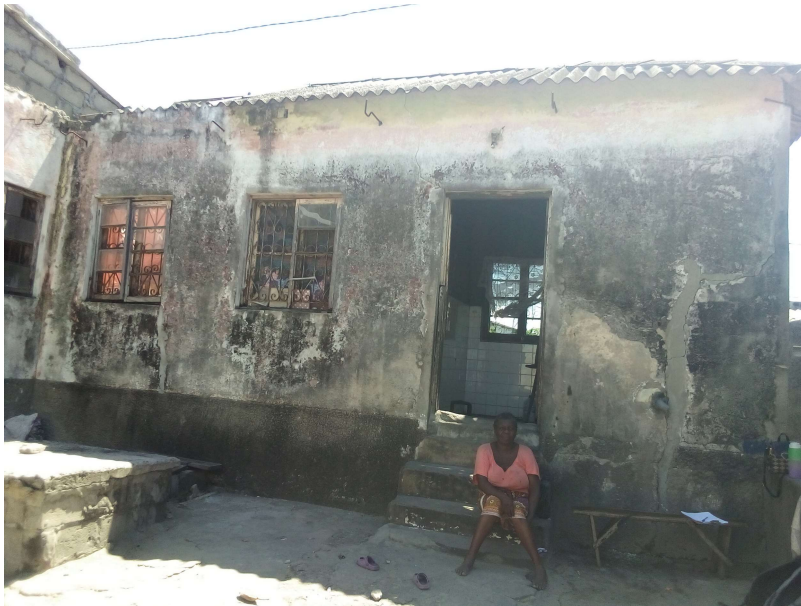
Habitação - Foto da esquina 1

Casa com cobertura em péssimas condições

Kit cobertura pois a casa tem boas condições estruturais para receber nova cobertura
