Verificação de elegibilidade

INHAMIZUA_143

OBRA/3519/2023

Inhamizua

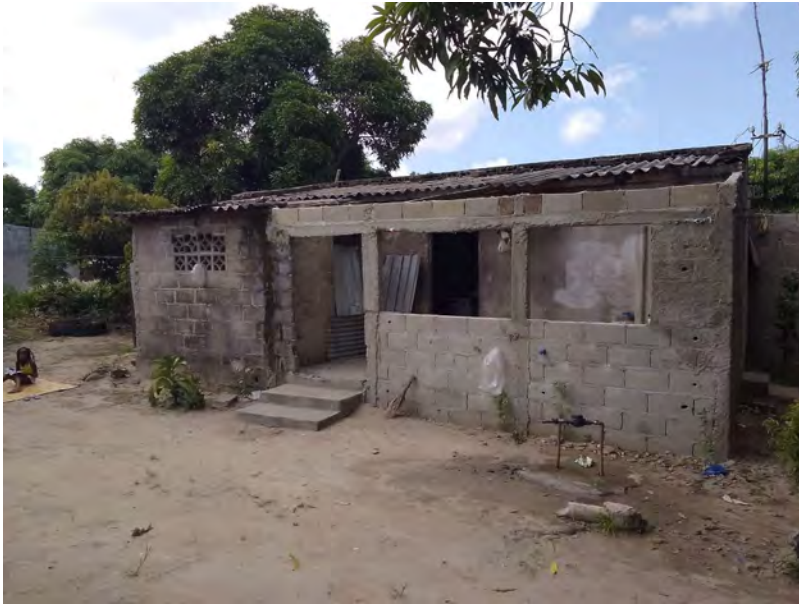
Habitação - Foto da esquina 1

Na habitação constatou-se a inexistência de pilares e vigas. As alvenarias de elevação apresentam fissuras verticais e horizontais. As estruturas das asnas são de barrotes e os mesmos não se encontram em óptimo estado de utilização e a sua cobertura é mista e está constituída de chapas IBR de 3mm (Segundo o neto da beneficiária) e de lusalite que por sua vez não se encontram em óptimo estado de utilização.
