Verificação de elegibilidade

Obra Nº

(OBRA/3685/2023)

Inhamizua

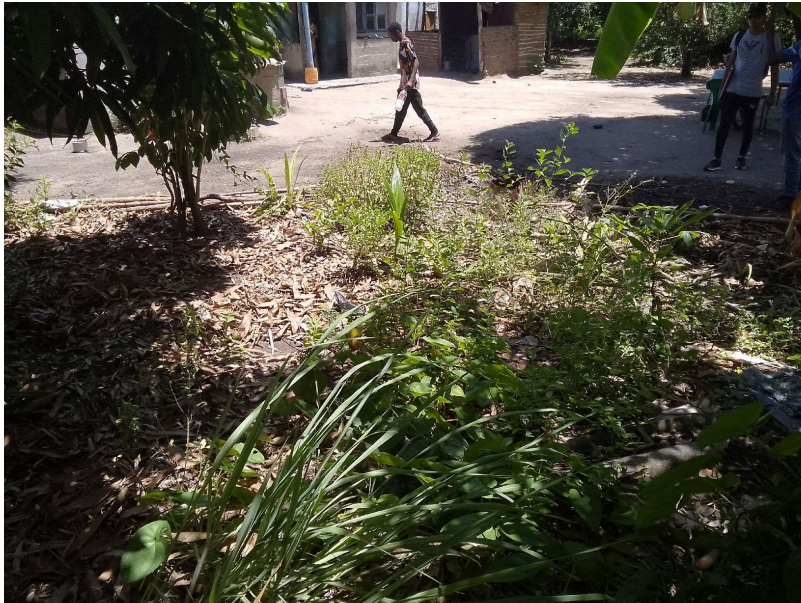
Plot - Vista geral 1

A casa aparentemente apresenta condições de resiliência, porém 30% da cobertura é de fibrocimento

Não haverá nenhuma demolição, apenas remoção da cobertura
