Verificação de elegibilidade

INHAMIZUA_239

(OBRA/5744/2023)

Inhamizua

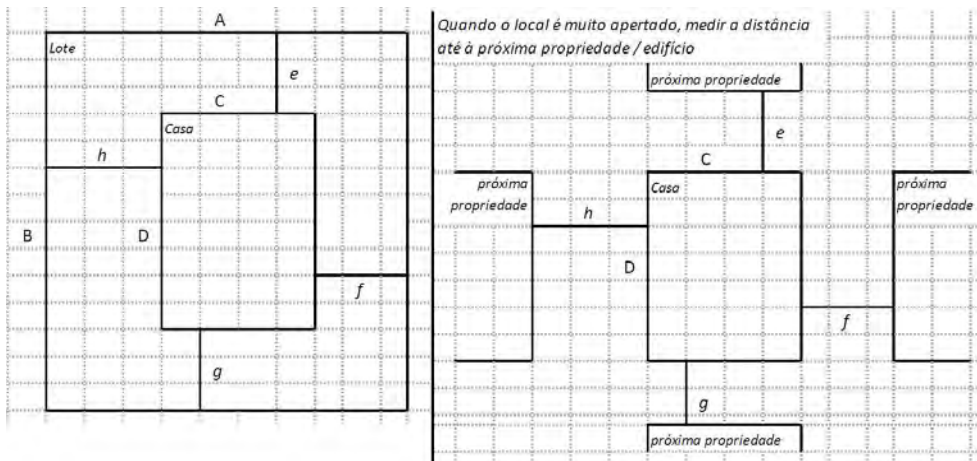
Imagem de apoio às dimensões da casa / lote

Dimensões do Lote (A x B)

7,0x6,0

Dimensões da Casa (C x D)

4,0x3,0

Distância da Casa ao limite do Lote: e

0

Distância da Casa ao limite do Lote: f

3,0

Distância da Casa ao limite do Lote: g

Distância da Casa ao limite do Lote: h
