Verificação de elegibilidade

INHAMIZUA_558

OBRA/13808/2023

Alto da Manga

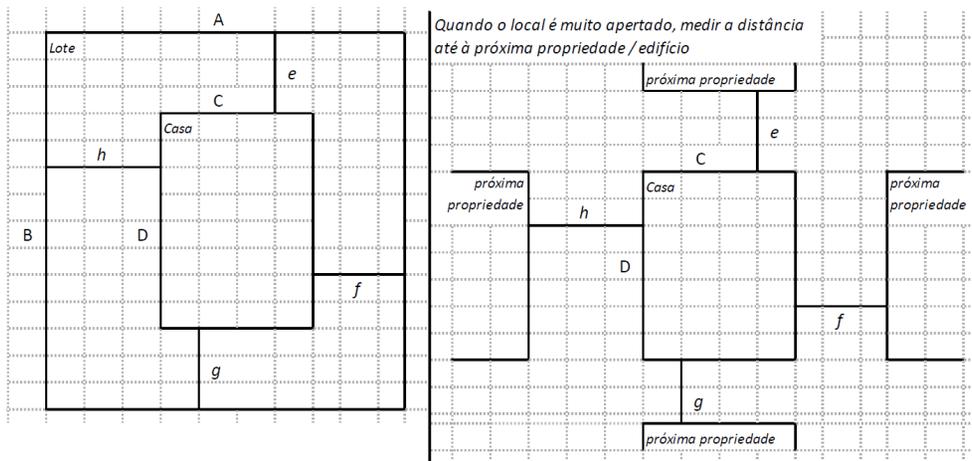
Imagem de apoio às dimensões da casa / lote

Dimensões do Lote (A x B)

15x15

Dimensões da Casa (C x D)

5x10

Distância da Casa ao limite do Lote: e

4

Distância da Casa ao limite do Lote: f

3

Distância da Casa ao limite do Lote: g

6

Distância da Casa ao limite do Lote: h

2
