Verificação de elegibilidade

INHAMIZUA_561

OBRA/13820/2023

Inhamizua

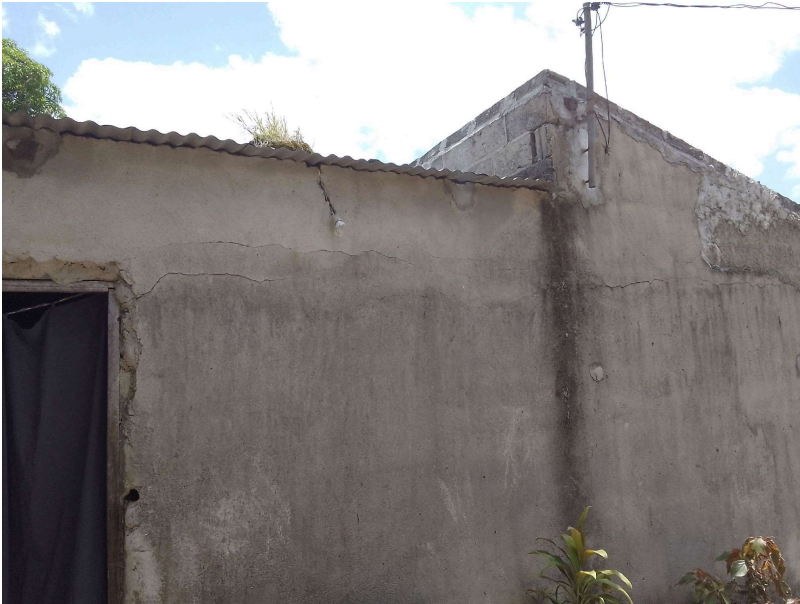
Outras fotos relevantes ou registo de dados não previstos verificados no terreno

Na habitação constatou-se a existência de lintel (viga geral) e inexistência de pilares. As estruturas das asnas são mistas, onde as empenas das asnas são constituídas de estacas de coqueiro e as madres são de barrotes de 45 cm. Nas alvenarias de elevação constatou-se a existência de fissuras verticais longas.
