Verificação de elegibilidade

OBRA/1165/2023

Chota

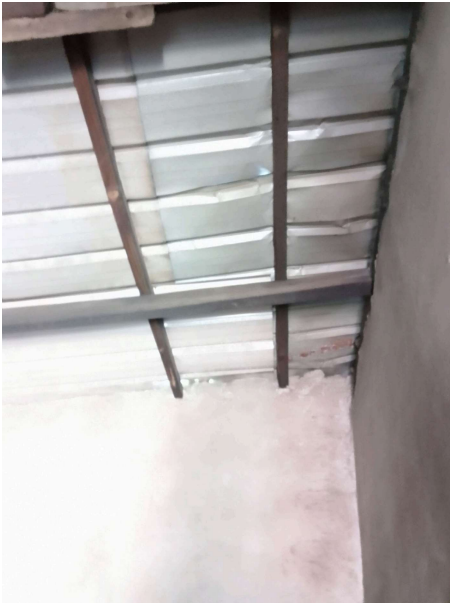
1713426578833.jpg

Outras fotos relevantes ou registo de dados não previstos verificados no terreno

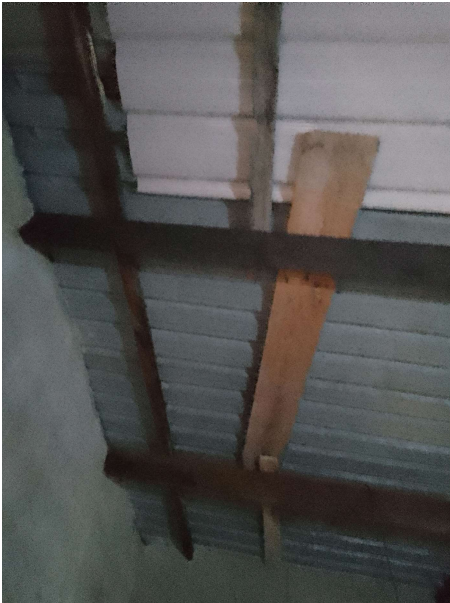
1713426600486.jpg

Outras fotos relevantes ou registo de dados não previstos verificados no terreno

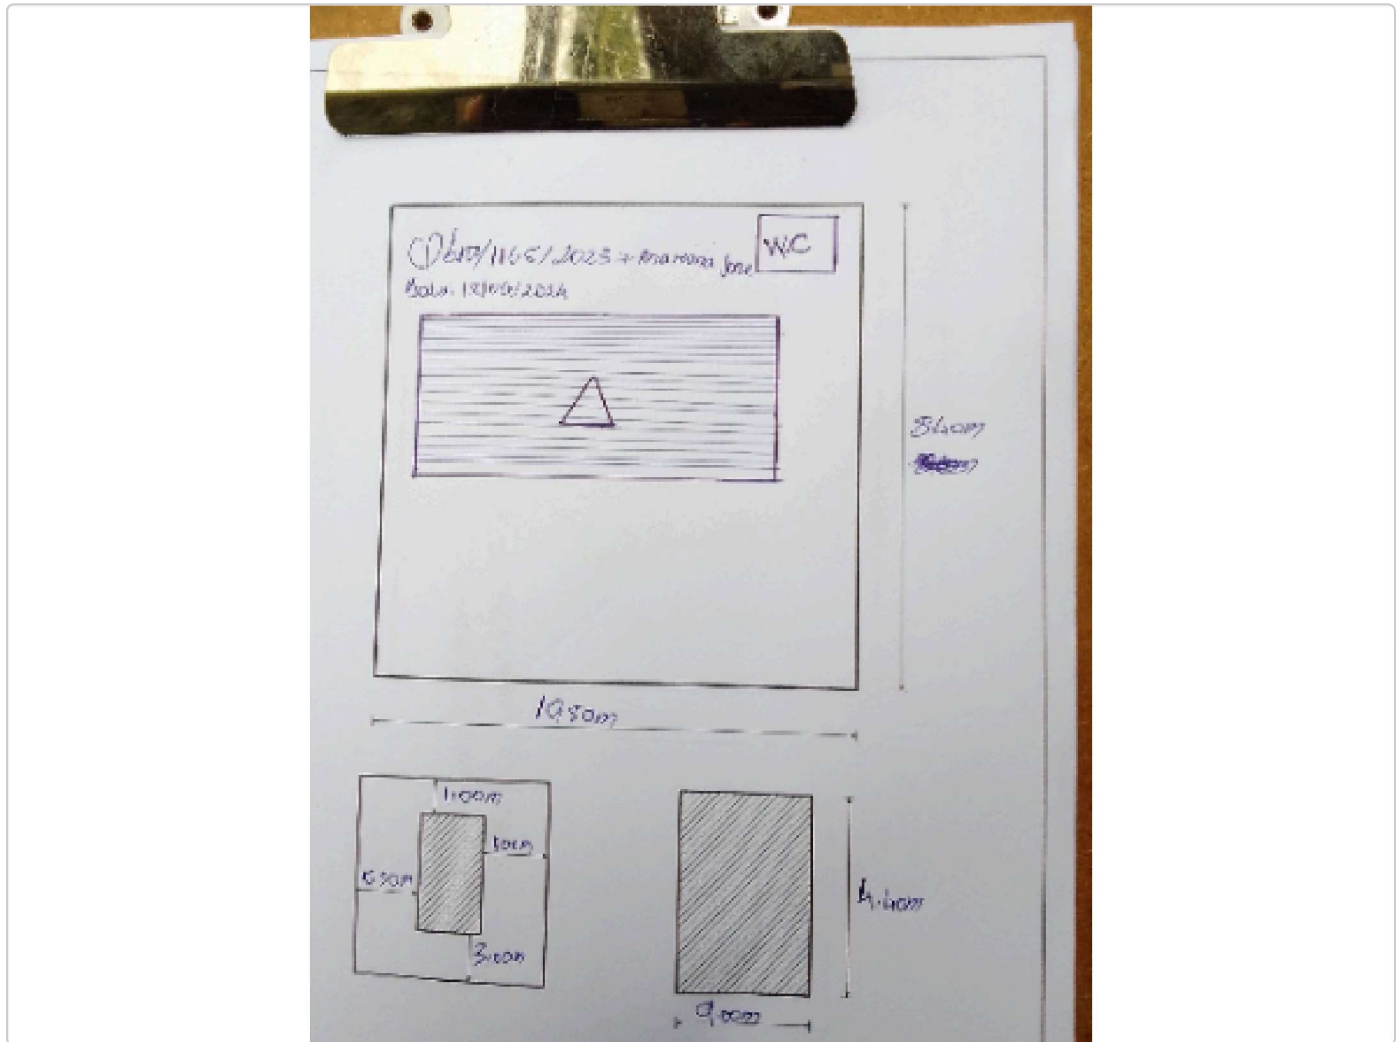
1713426521845.jpg

casa tipo dois. A casa sofre de infiltração devido aos barrotes que se partiram.*As paredes estão com boa resiliência.
