# Verificação de elegibilidade

### Obra Nº

OBRA/1349/2023

Angelina Maringuisse (Chefe da família)

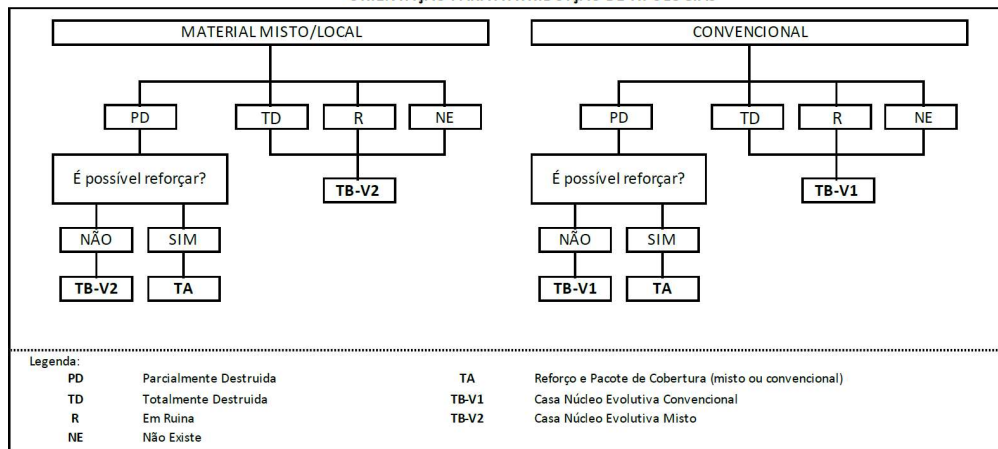
**Tipologia recomendada****ORIENTAÇÃO PARA A ATRIBUIÇÃO DE TIPOLOGIAS**

- TA - REFORÇO E PACOTE DE COBERTURA (MISTO)
- TA - REFORÇO E PACOTE DE COBERTURA (CONVENCIONAL)
- TB-V1 - CASA NÚCLEO EVOLUTIVA CONVENCIONAL
- TB-V2 - CASA NÚCLEO EVOLUTIVA MISTO
