Verificação de elegibilidade

OBRA/10099/2023

Maria Francisco Gazona. (Representante do AF)

Chota.

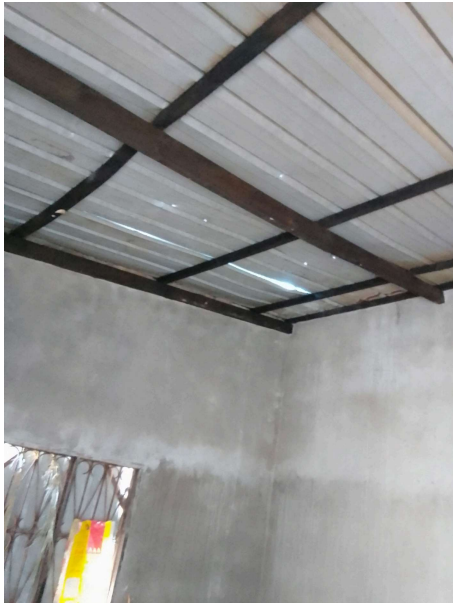
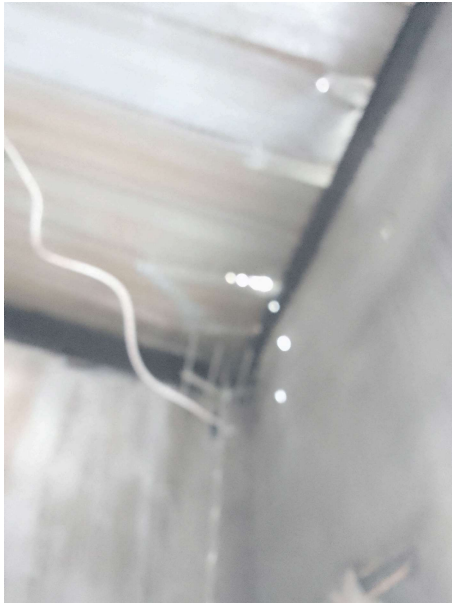
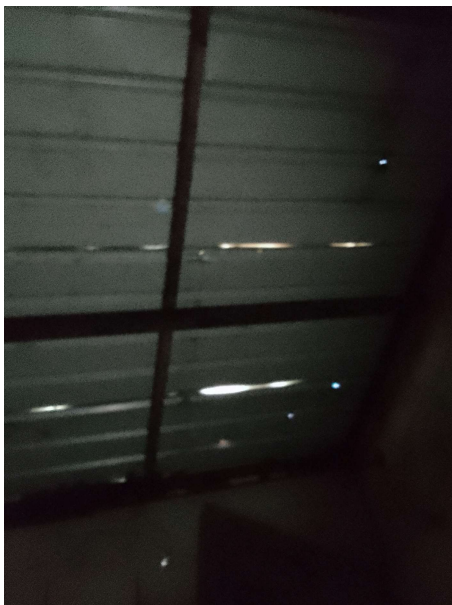
Outras fotos relevantes ou registo de dados não previstos verificados no terreno
