Verificação de elegibilidade

CHOTA_64

OBRA/6457/2023

Chota

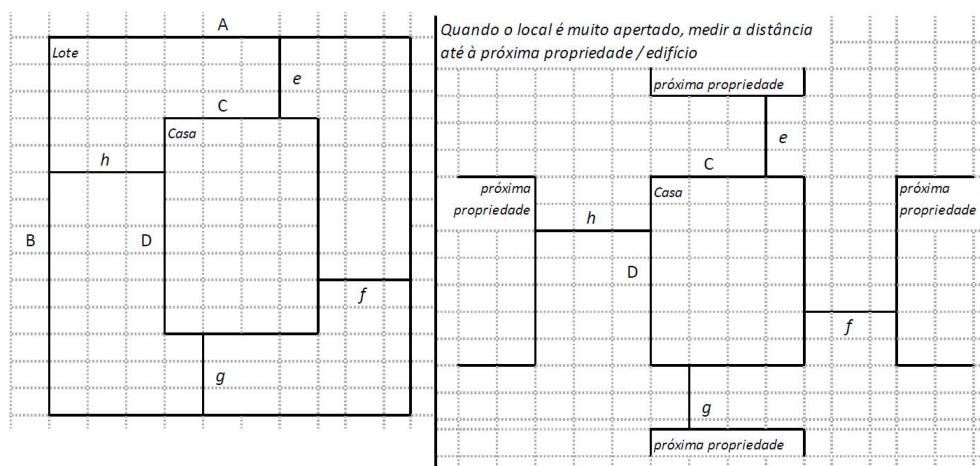
Imagem de apoio às dimensões da casa / lote

(18,93x18,70)m

(5,45x11,00)m

13,48m

3,80m

0,00m

3,90m
