# Verificação de elegibilidade

Obra Nº

OBRA/7459/2023

Chota

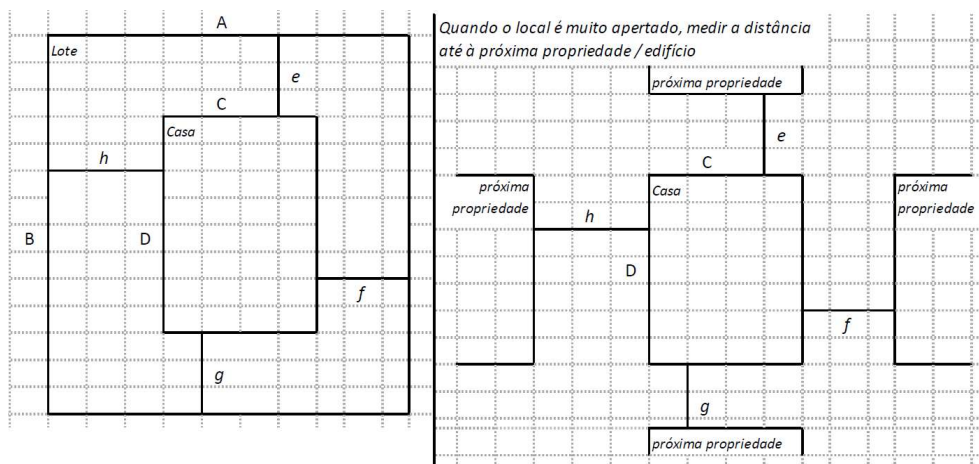
Imagem de apoio às dimensões da casa / lote

Dimensões em metros ou passos, por favor especifique

**Dimensões do Lote (A x B)**

16,0x13,0

**Dimensões da Casa (C x D)**

7,0x5,0

**Distância da Casa ao limite do Lote: e**

2,0

**Distância da Casa ao limite do Lote: f**

4,0

**Distância da Casa ao limite do Lote: g**

6,0

**Distância da Casa ao limite do Lote: h**

5,0
