# Verificação de elegibilidade

### Obra Nº

OBRA/9527/2023

Chota

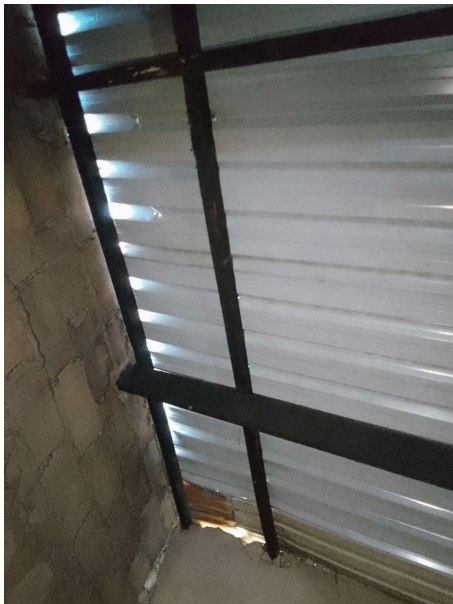
### Outras fotos relevantes ou registo de dados não previstos verificados no terreno

. Casa de alvenaria tipo 2, com problemas de infiltração.. Chapas IBR, algumas chapas estão enferrujadas e com furos.. As chapas são usadas (sendo reutilizadas pela AF).

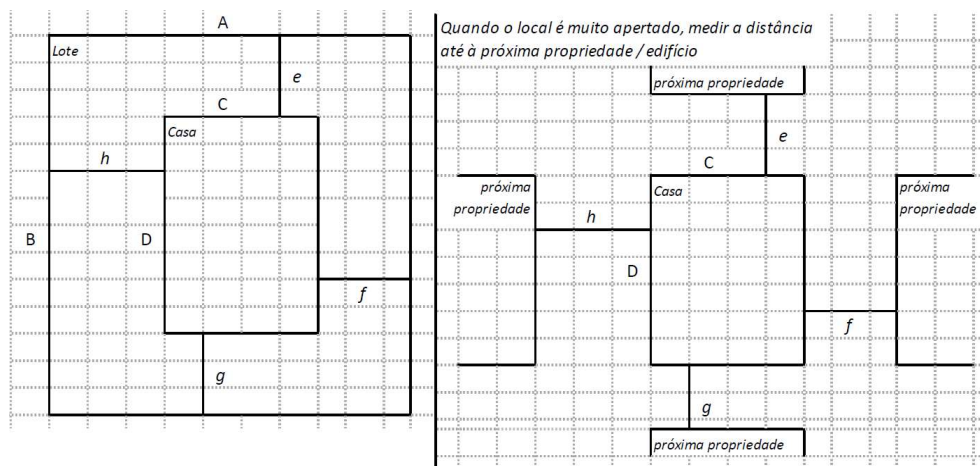
Imagem de apoio às dimensões da casa / lote

18,50x15,00m

10,00x 4,00m

3,00m

4,50m

8,00m

4,00m
