# Verificação de elegibilidade

MATADOURO\_136

OBRA/3529/2023

Matadouro

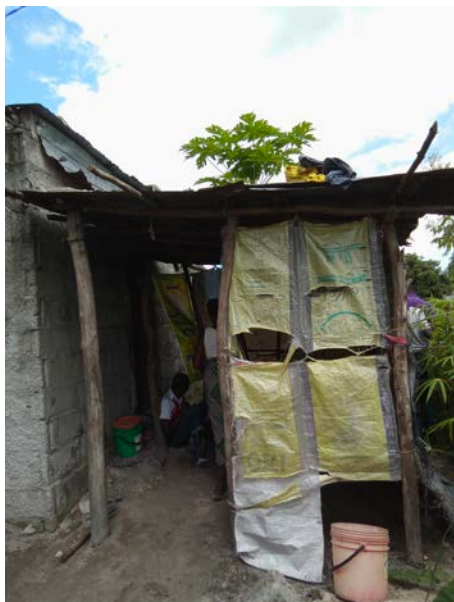
### Habitação - Foto da esquina 1

Ao analisar a habitação constatou-se a inexistência de pilares e existência de viga geral. A cobertura é feita de chapas de zinco e estâs estão em péssimas condições de utilização.

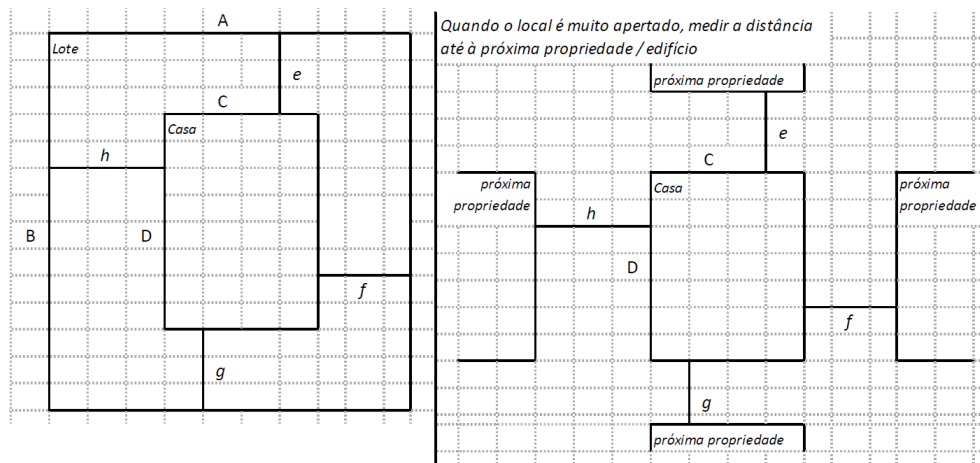
Imagem de apoio às dimensões da casa / lote

12,75 m × 15,00 m

5,25 m × 3,70 m

3,10 m

2,30 m

8,20 m

5,20 m

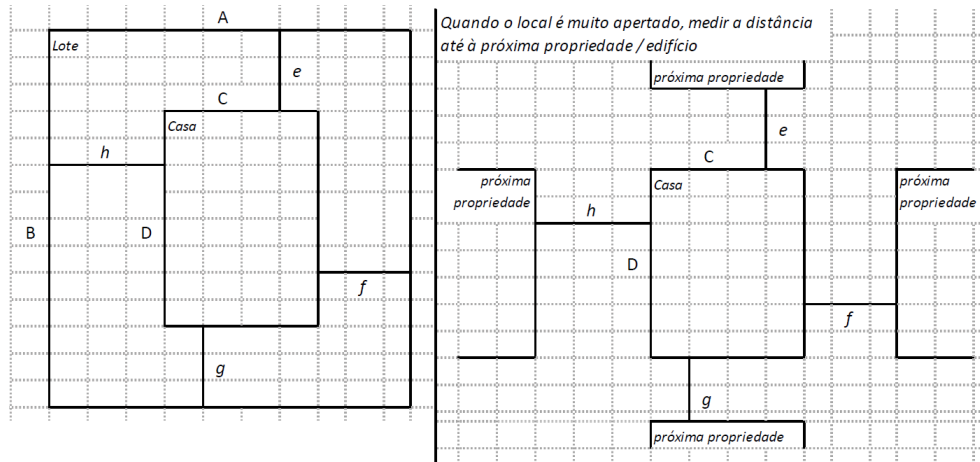
Imagem de apoio às dimensões da casa / lote

2

2,30 m × 1,20 m

5,25 m × 3,70 m

**Dimensão do lote (A x B)**12,75 m × 15,00 m
