# Verificação de elegibilidade

OBRA/4549/2023

Matadouro

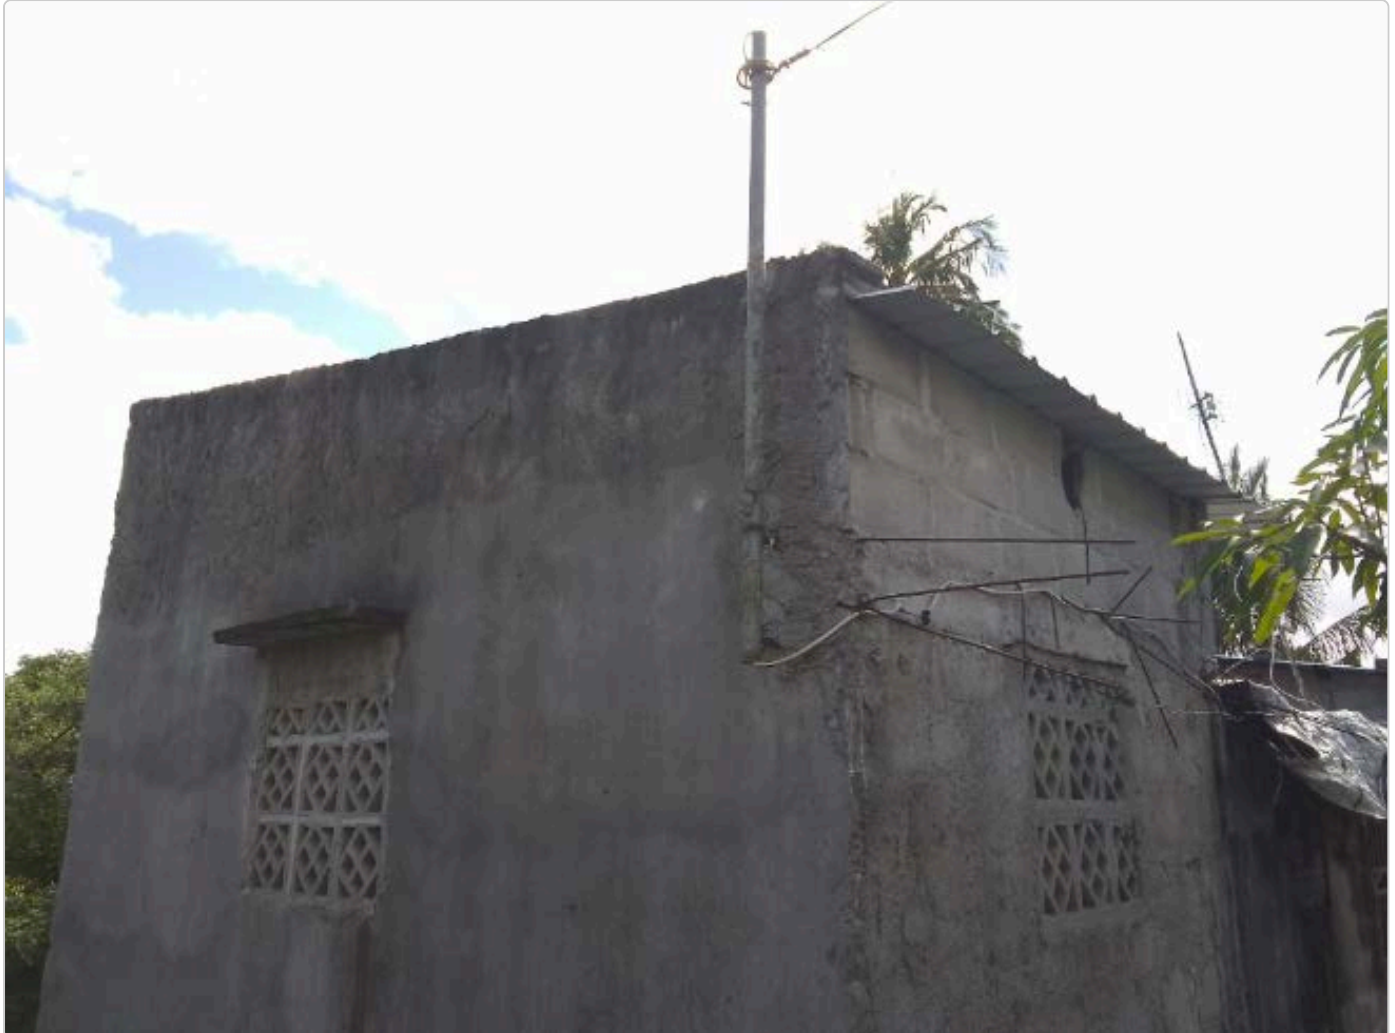
1713515749171.jpg

A casa tem duas extremidades elevadas nas suas laterais (fotos adicionais 1 esquerda e 2 direita) com chapas IBR, porém sem ajustamento adequado, e no seu centro (foto adicional 3) tem chapas de zinco com danos significativos na cobertura.

Não haverá demolição, apenas remoção da cobertura na área central.
