Verificação de elegibilidade

MATADOURO_168

OBRA/4562/2023

Matadouro

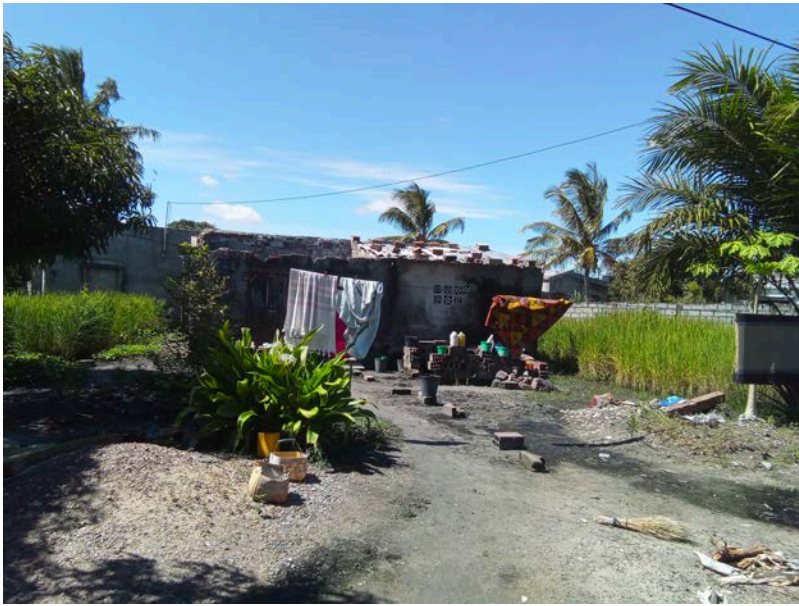
Plot - Vista geral 1

Ao analisar a habitação constatou-se a inexistência de pilares e vigas, a cobertura é feita chapas de zinco e estás estão em péssimas condições de utilização.
