Verificação de elegibilidade

MATADOURO_202

OBRA/5465/2023

Matadouro

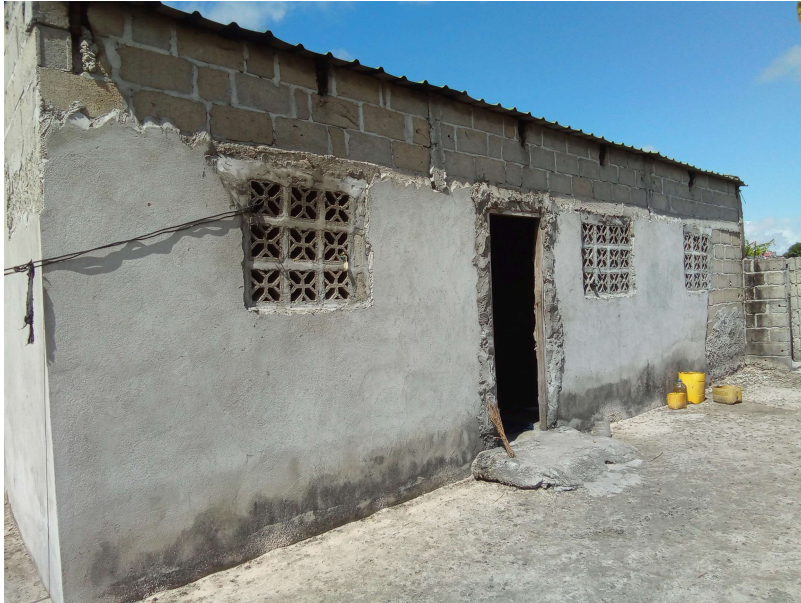
Habitação - Foto da esquina 1

Ao analisar a habitação constatou-se a existência de pilares e vigas, a cobertura é feita de chapas IBR, não se sabe ao certo a espessura, a beneficiária informou que no tempo chuvoso costuma ter infiltração de água através da cobertura.
