# Verificação de elegibilidade

MATADOURO\_249

OBRA/6472/2023

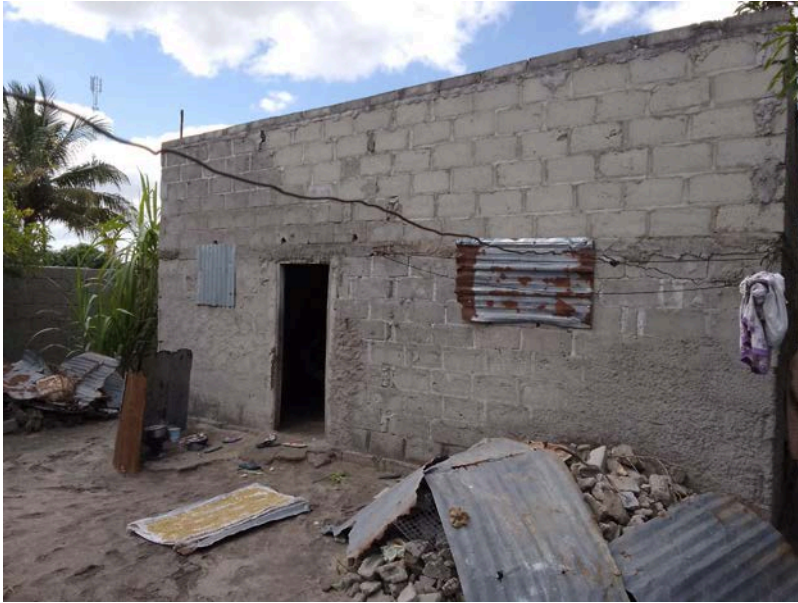
1714990323745.jpg

Outras fotos relevantes ou registo de dados não previstos verificados no terreno

A parte estrutural da residência aparentemente se encontra em bom estado tendo ela uma e outra fissura que não afetam a parte estrutural e a cobertura está comprometida sendo ela de zinco e pelo tempo já se encontra sobre efeito de corrosão e isso faz com que a água das chuvas entrem na casaKIT  
COBERTURA
