Verificação de elegibilidade

MATADOURO_275

OBRA/7000/2023

MATADOURO

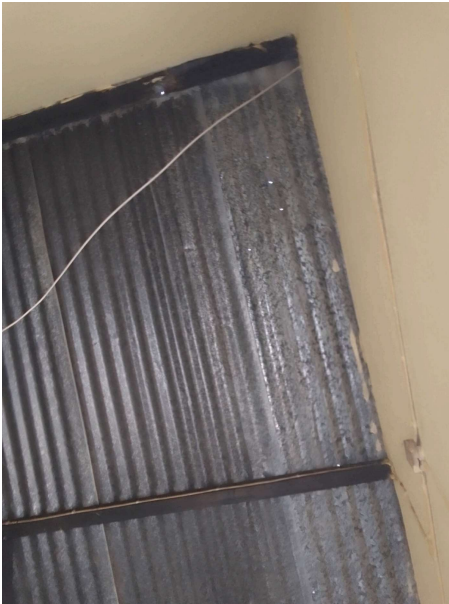
Outras fotos relevantes ou registo de dados não previstos verificados no terreno

A tem estrutura resiliente porem tem danos na cobertura
