Verificação de elegibilidade

MATADOURO_195

OBRA/5260/2023

Matadouro

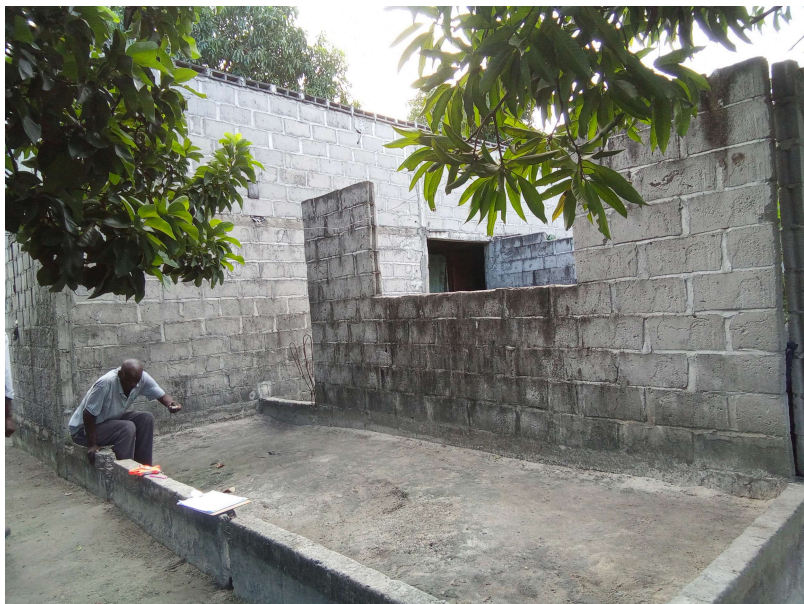
Habitação - Foto da esquina 1

Ao analisar a habitação constatou-se a inexistência de pilares e existência de vigas gerais, a cobertura é feita de chapas IBR não se sabe ao certo a espessura, e estás não estão em boas condições de utilização, no momento chuvoso há infiltração.
