# Verificação de elegibilidade

MATADOURO\_272

OBRA/6963/2023

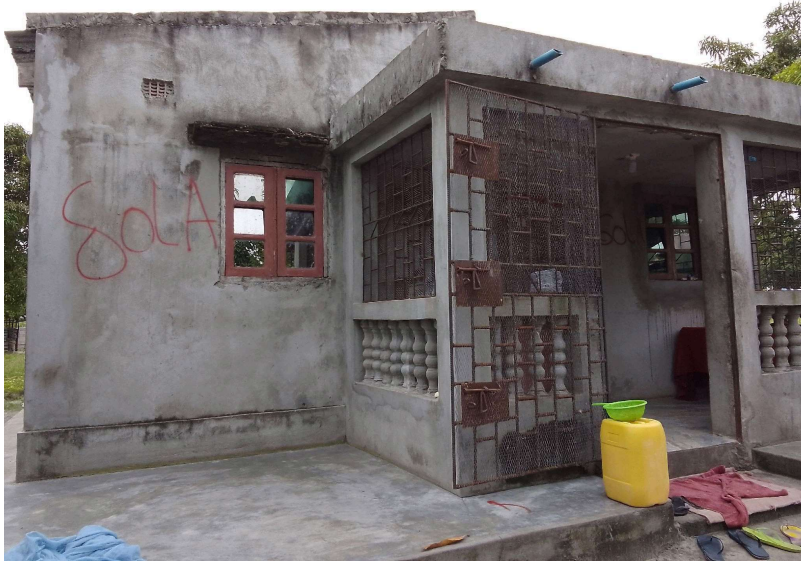
### Habitação - Foto da esquina 1

A parte estrutural da residência aparentemente se encontra em bom estado tendo ela uma e outra fissura que não afetam a parte estrutural e a cobertura está comprometida sendo ela de zinco e pelo tempo já se encontra sobre efeito de corrosão e isso faz com que a água das chuvas entrem na casaKIT  
COBERTURA
