Verificação de elegibilidade

VILA_MASSANE_15

OBRA/823/2023

Vila Massane

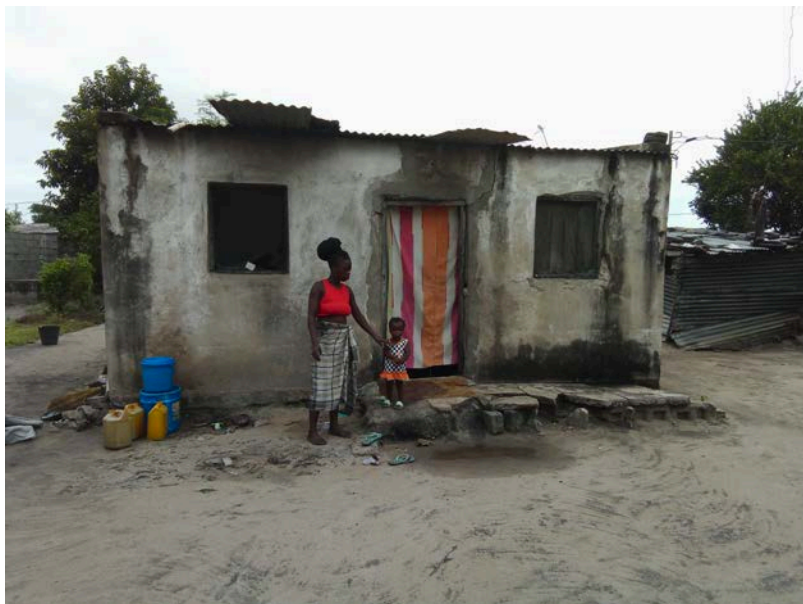
Habitação - Foto da esquina 1

Segundo análise feita na habitação, constatou-se a inexistência de pilares e vigas, e a cobertura é feita de chapas de zinco e estás, estão em péssimas condições de utilização.
