Verificação de elegibilidade

CHINGUSSURA_102

OBRA/3427/2023

Delfina Braz Gaia

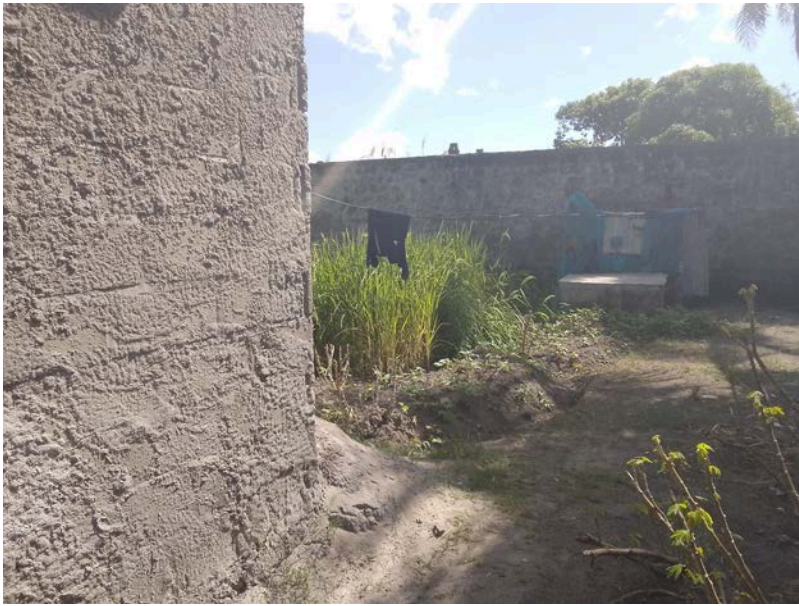
Plot - Vista geral 1

Uma parte da casa foi recuperada porém outra parte continua aberta o que faz com que a Beneficiária não use este cómodo, algumas chapas foram recicladas depois de ciclone para cobrir a varanda.
