Verificação de elegibilidade

CHINGUSSURA_115

OBRA/3728/2023

Chingussura

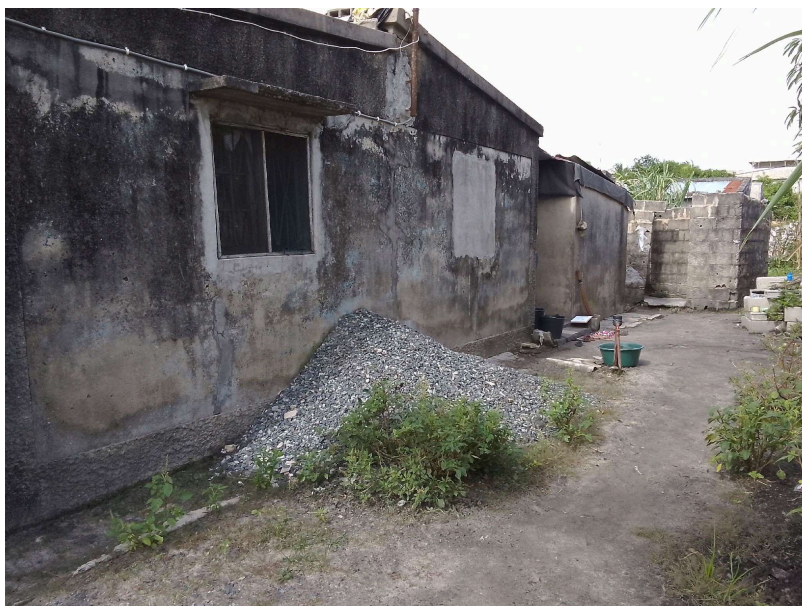
Plot - Vista geral 1

A casa inquirida contém cobertura de chapas de zinco danificadas 75% a área ocupada e 25% de chapas de fibrocimento também danificadas.
