# Verificação de elegibilidade

### Obra Nº

OBRA/10/2023

Maraza

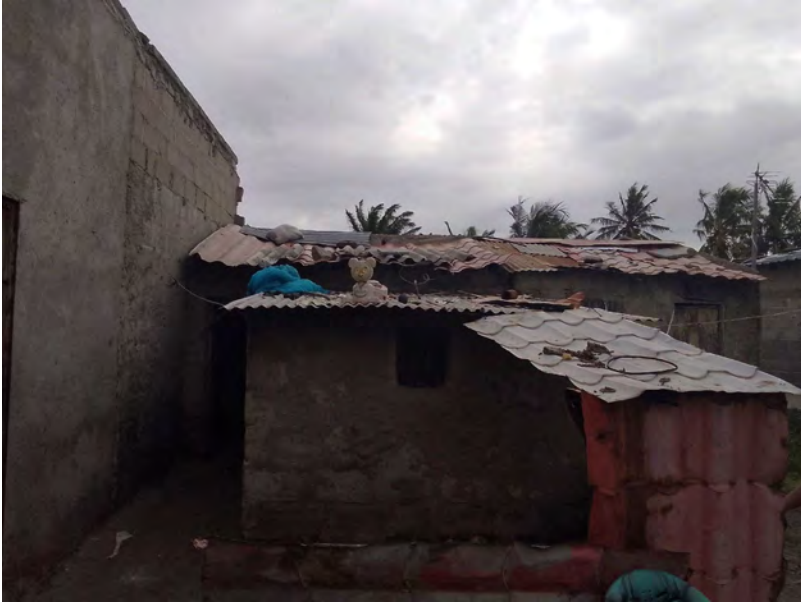
Outras fotos relevantes ou registo de dados não previstos verificados no terreno

Casa com danos na cobertura e na Estrutura de cobertura, a casa sofre infiltração na cobertura em
