Verificação de elegibilidade

OBRA/212/2023

Maraza

Fotos da Habitação

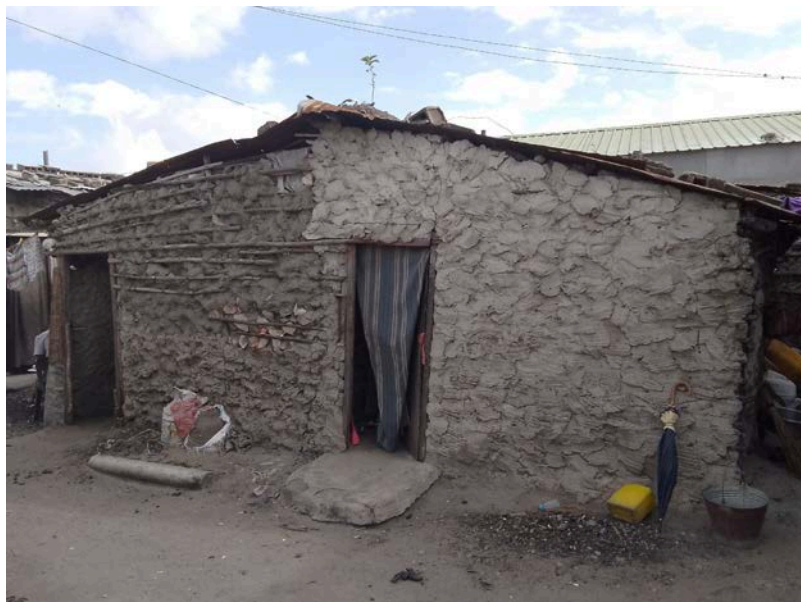
Habitação - Foto da esquina 1

A casa é de material misto Pau-a-Pique, danos na cobertura e estrutura de cobertura;* A casa sofre infiltração apartir da cobertura e as paredes nas épocas Chuvosas*Sugestão: Casa Nucleo Evolutivo convencional.Latitude:-19.8103 / Longitude:34.8633

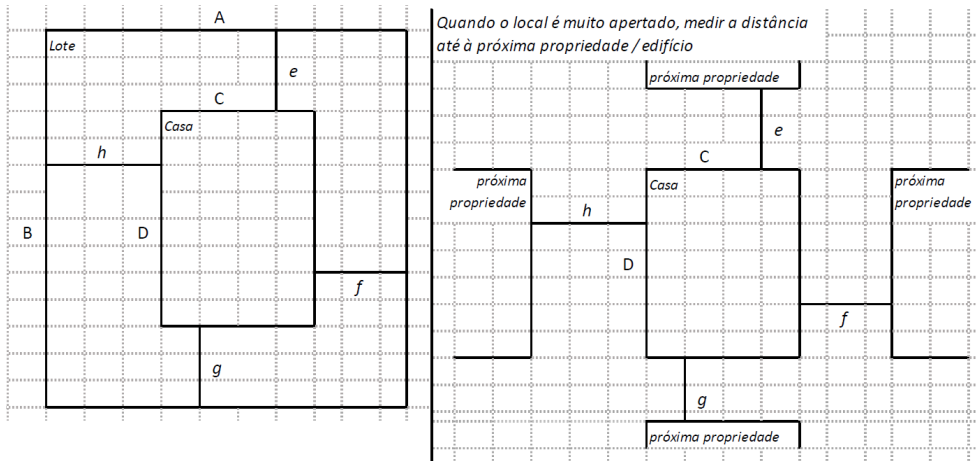
Imagem de apoio às dimensões da casa / lote

Dimensões do Lote (A x B)

10.10x10.50

Dimensões da Casa (C x D)

8.10x7.0

Distância da Casa ao limite do Lote: e

1.50

Distância da Casa ao limite do Lote: f

0

Distância da Casa ao limite do Lote: g

2.0

Distância da Casa ao limite do Lote: h
