Verificação de elegibilidade

MATACUANE_64

OBRA/5898/2023

Matacuane

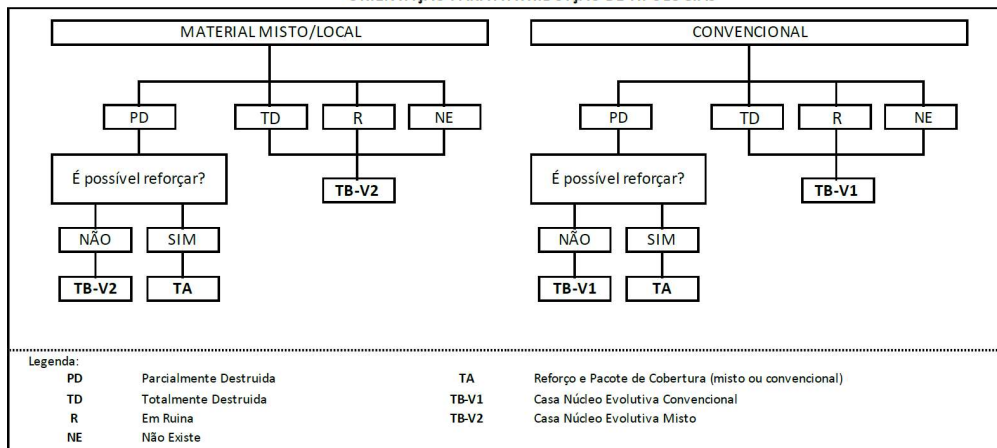
ORIENTAÇÃO PARA A ATRIBUIÇÃO DE TIPOLOGIAS

- TA - REFORÇO E PACOTE DE COBERTURA (MISTO)
- TA - REFORÇO E PACOTE DE COBERTURA (CONVENCIONAL)
- TB-V1 - CASA NÚCLEO EVOLUTIVA CONVENCIONAL
- TB-V2 - CASA NÚCLEO EVOLUTIVA MISTO
