Verificação de elegibilidade

ESTURRO_102

OBRA/9838/2023

Esturro

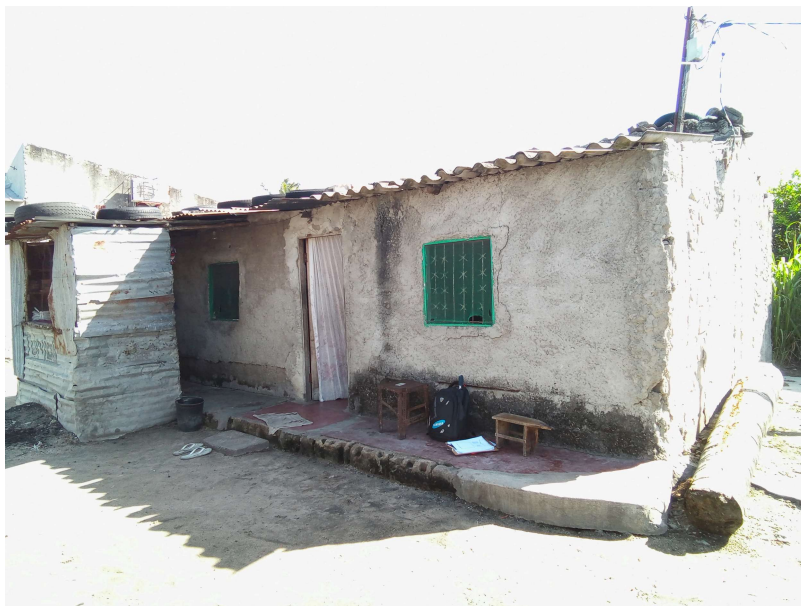
Plot - Vista geral 1

A casa apresenta boas condições estruturais A cobertura é de lusalite e zinco está em péssimas condições No lote da beneficiária tem uma casa em arrendamento
