Verificação de elegibilidade

OBRA/9638/2023

Munhava Central

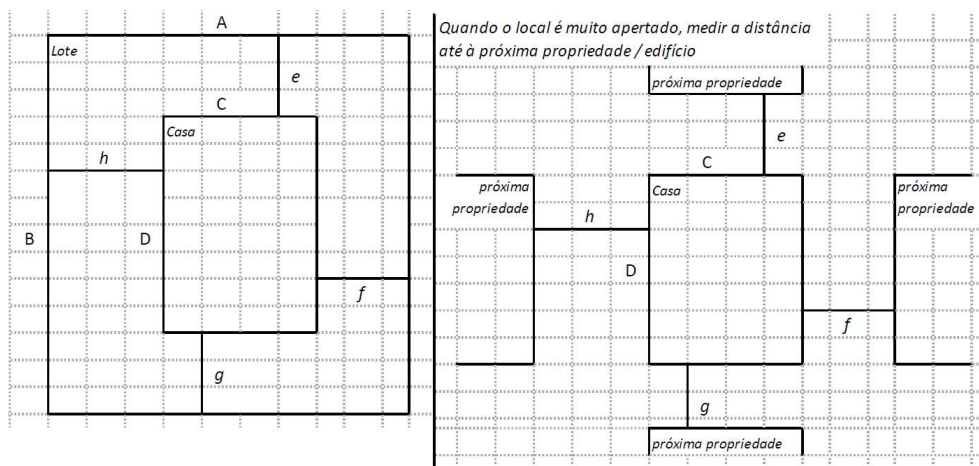
Imagem de apoio às dimensões da casa / lote

Dimensões em metros ou passos, por favor especifique

Dimensões do Lote (A x B)

10,60×10,90

Dimensões da Casa (C x D)

8,50×6

Distância da Casa ao limite do Lote: e

0,80

Distância da Casa ao limite do Lote: f

0,60

Distância da Casa ao limite do Lote: g

4,10

Distância da Casa ao limite do Lote: h

1,5
