Verificação de elegibilidade

MUNHAVA CENTRAL_270

OBRA/13515/2023

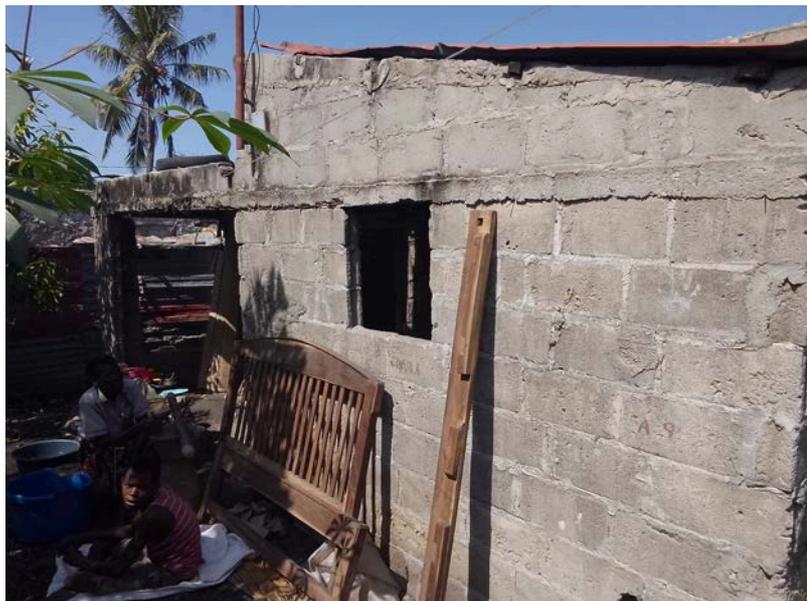
1714041077378.jpg

Habitação - Foto da esquina 1

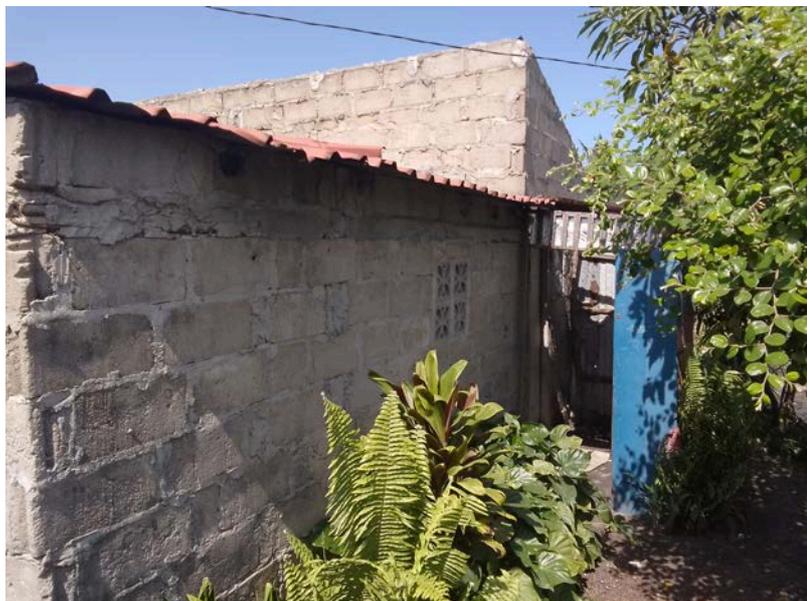
1714041083401.jpg

Habitação - Foto da esquina 2

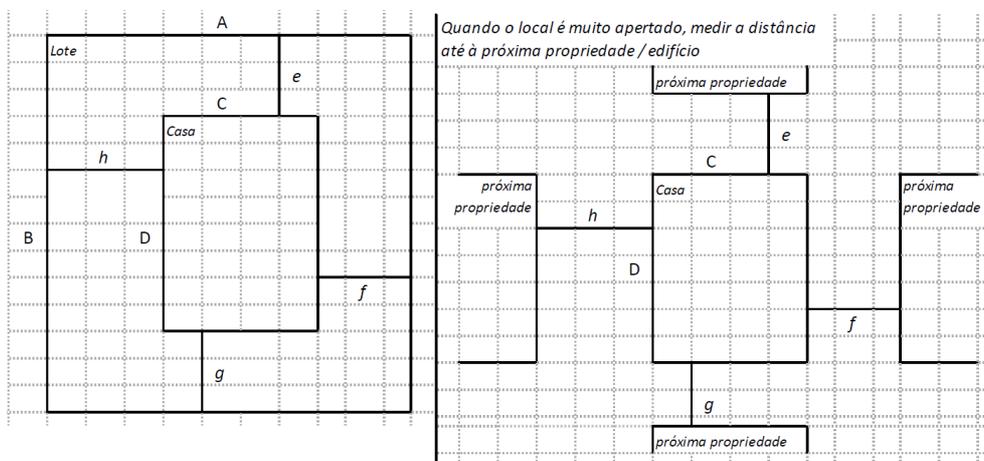
Imagem de apoio às dimensões da casa / lote

Dimensões do Lote (A x B)

15x15

Dimensões da Casa (C x D)

8x8

Distância da Casa ao limite do Lote: e

4

Distância da Casa ao limite do Lote: f

0,50

Distância da Casa ao limite do Lote: g

2

Distância da Casa ao limite do Lote: h

3,5

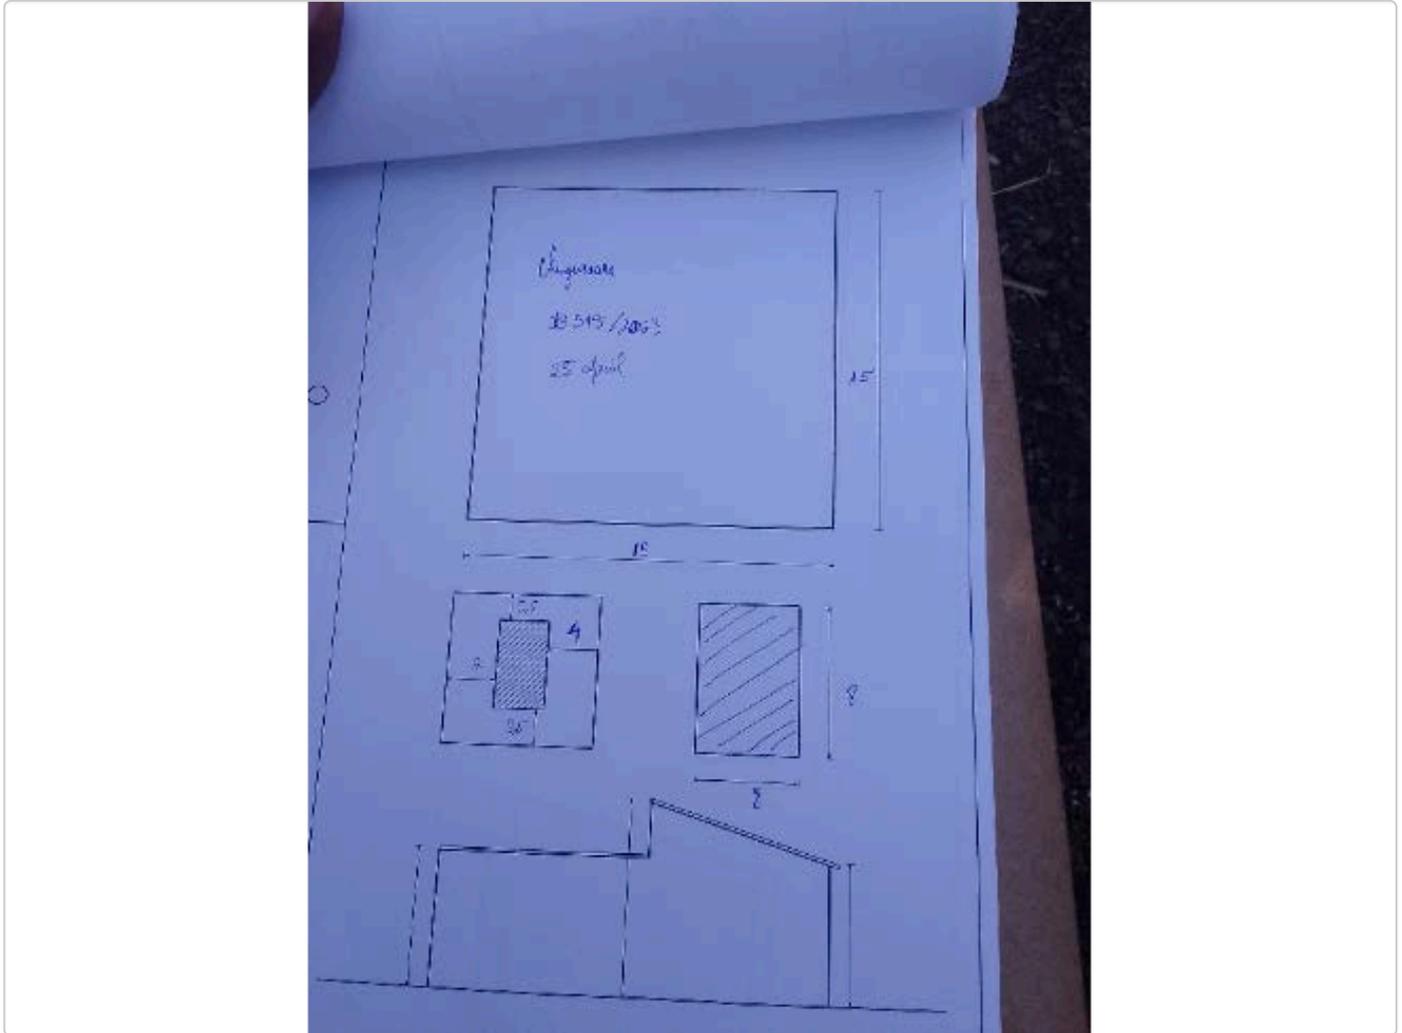
1714040899879.jpg

Na residência existe um residente com defeitoA parte estrutural da residência se encontra em mau estado tendo ela fissuras que afetam a parte estrutural e a cobertura está comprometida sendo ela de zinco e pelo tempo já se encontra sobre efeito de corrosão e isso faz com que a água das chuvas entrem na casa e losalite
