Verificação de elegibilidade

MANANGA_131

OBRA/5404/2023

Gina Carolina Cheretane (chefe do AF)

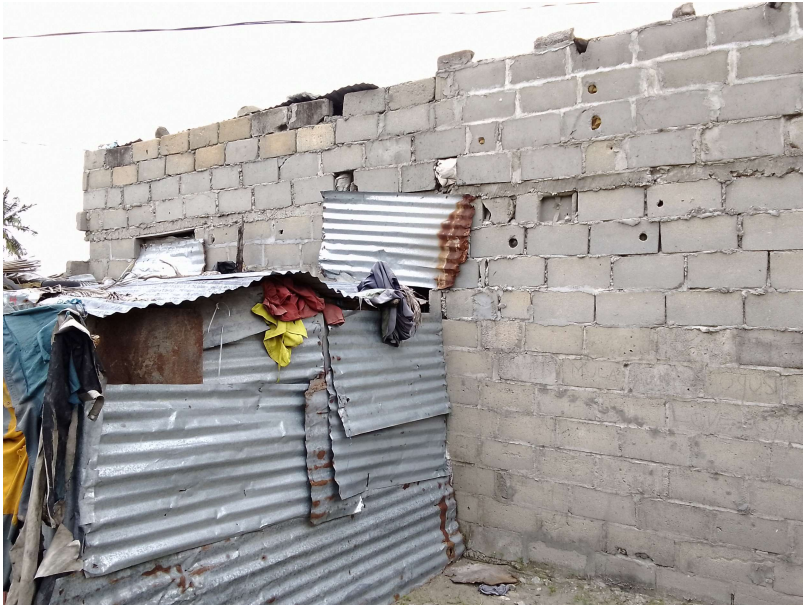
1709028249617.jpg

Outras fotos relevantes ou registo de dados não previstos verificados no terreno

-19.8188, 34.8602;* As chapas de cobertura estão em péssimas condições, tanto que colocaram blocos para não voarem e tem algumas chapas sobrepostas;* A casa não tem pilares, nas vigas tem muitas fissuras;* A casa não tem inclinação para as águas.

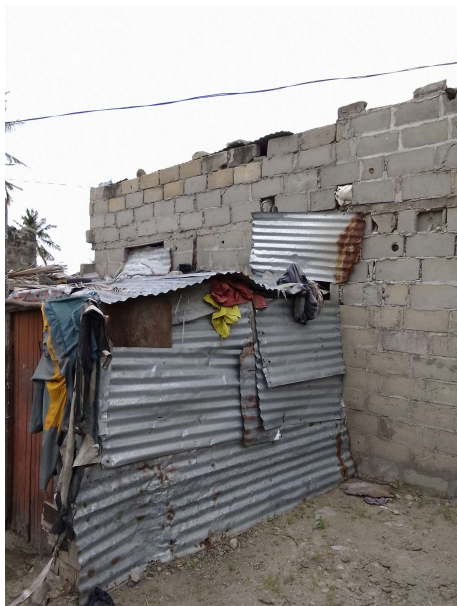
1709028274913.jpg

Outras fotos relevantes ou registo de dados não previstos verificados no terreno

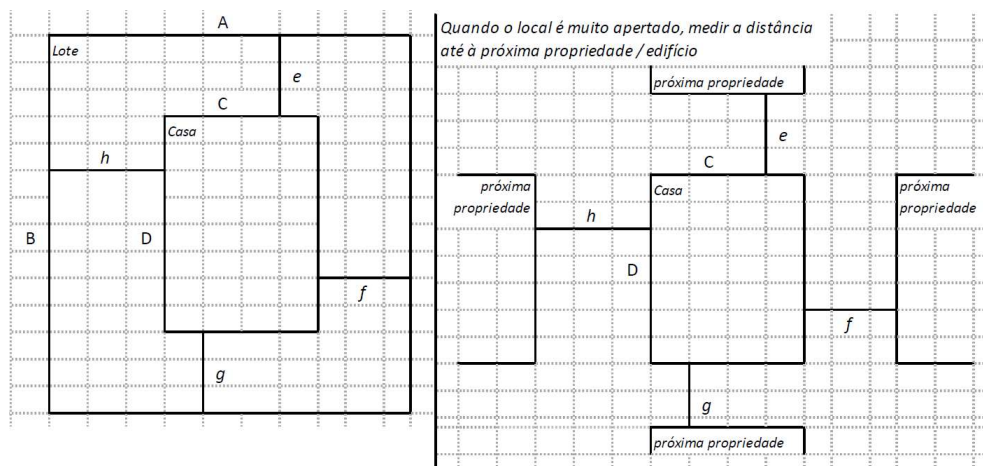
Imagem de apoio às dimensões da casa / lote

Dimensões do Lote (A x B)

8,70x16,00 m

Dimensões da Casa (C x D)

7,20x5,40 m

Distância da Casa ao limite do Lote: e

1,80 m

Distância da Casa ao limite do Lote: f

1,10 m

Distância da Casa ao limite do Lote: g

8,80 m

Distância da Casa ao limite do Lote: h

0,40 m
