Verificação de elegibilidade

MANANGA_255

OBRA/10394/2023

Mananga

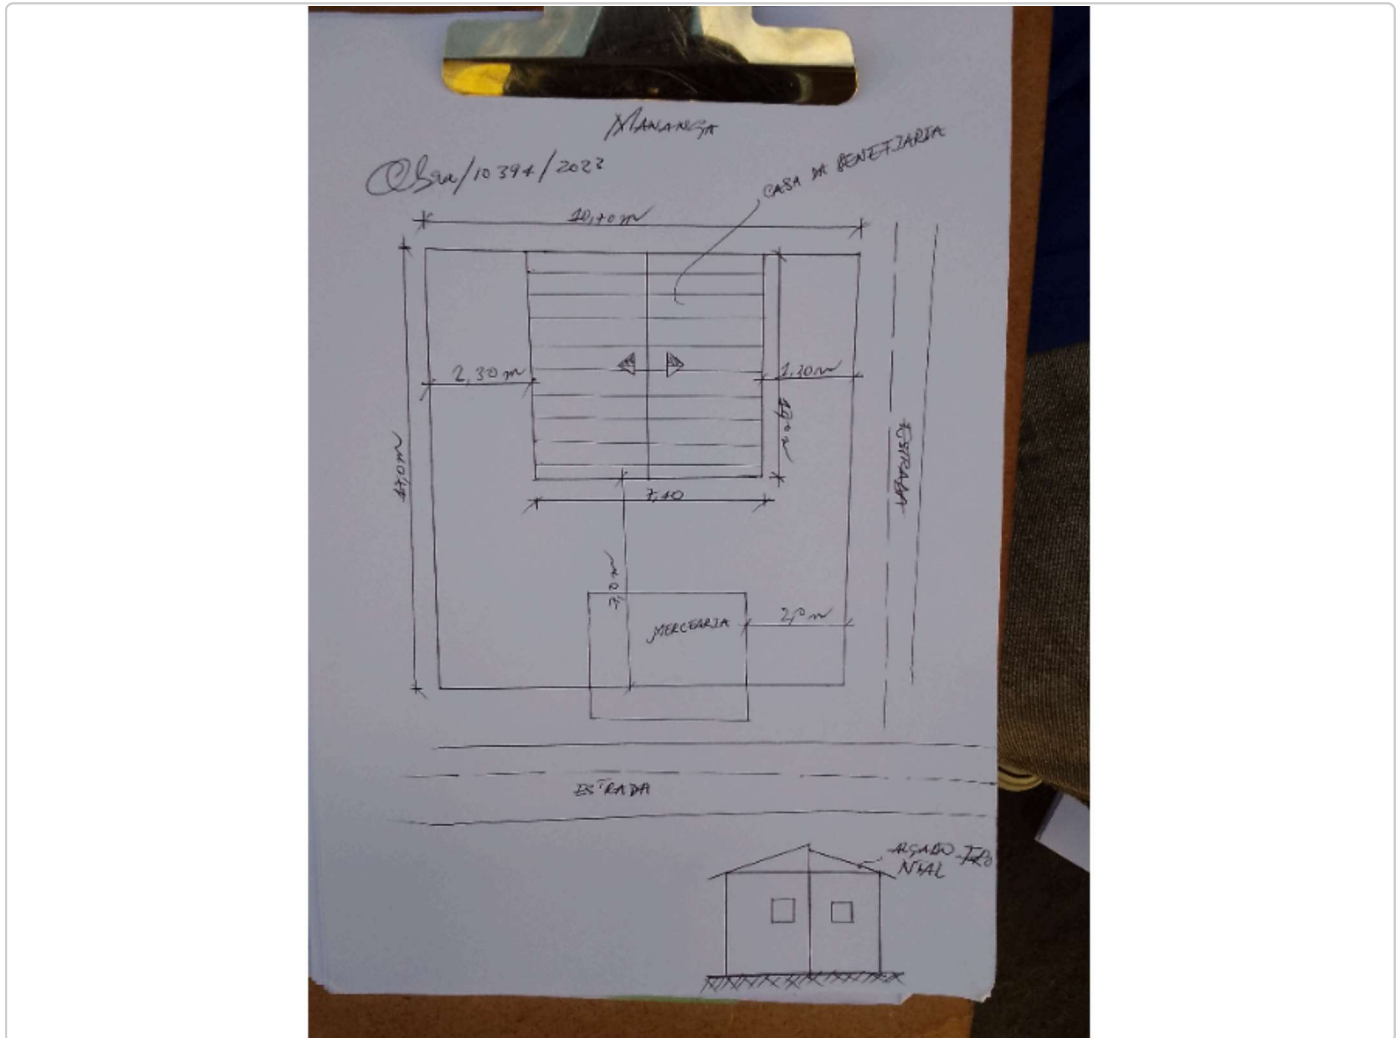
Fotos adicionais

A casa e feita de Material misto e apresenta danos severos nas paredes, porem não ha espaço no l

A casa e feita de material misto e esta totalmente danificada, assim sendo a proposta e de uma ca
