# Verificação de elegibilidade

MANANGA\_258

OBRA/10499/2023

Mananga

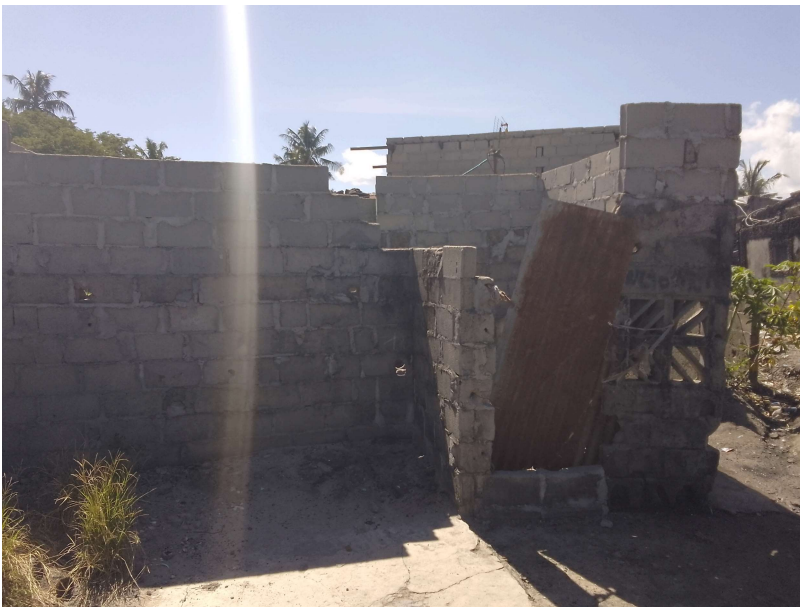
**Outras fotos relevantes ou registo de dados não previstos verificados no terreno**

A casa apresenta péssimas condições estruturais. A família iniciou uma nova construção de material convencional ainda em fase de construção de alvenaria (Em fotos adicionais)
