Verificação de elegibilidade

CHOTA_52

OBRA/5339/2023

Chota

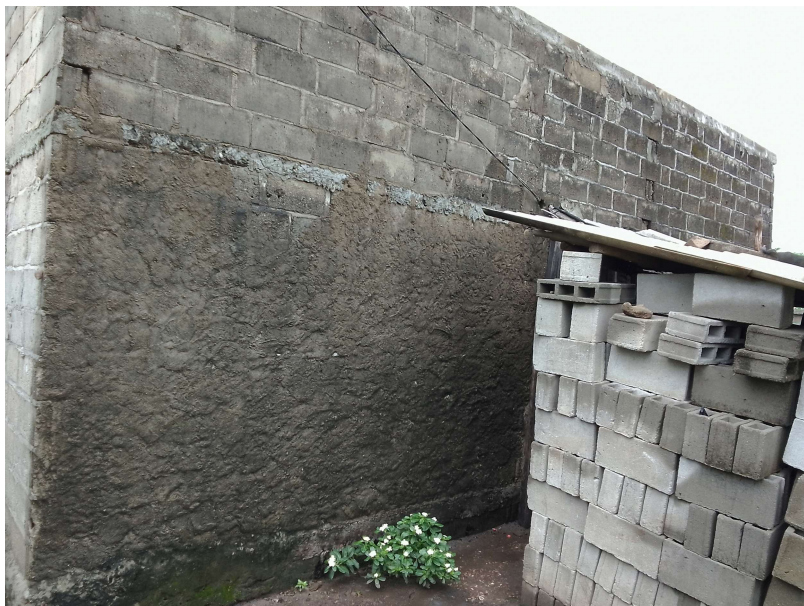
Habitação - Foto da esquina 1

. -19.8236, 34.8724. Casa de Alvenaria, sem pilares, chapas IBR.. Infiltração na parede e nos furos criados pelo prego.
