# Verificação de elegibilidade

MANGA\_MAS\_2

OBRA/41/2023

Manga Mascarenhas

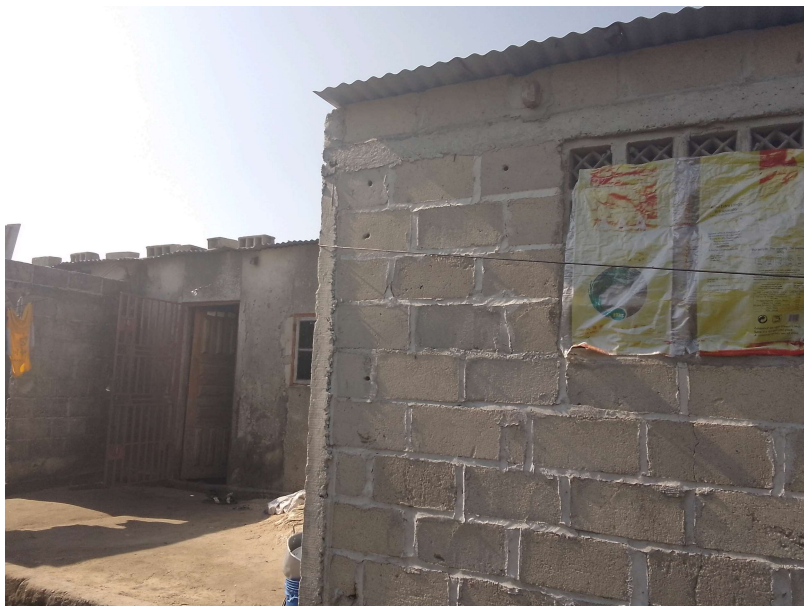
### Habitação - Foto da esquina 1

Ao analisar a habitação constatou-se a inexistência de pilares e vigas, a cobertura é feita de chapas de zinco, e estás estão em péssimas condições de utilização.

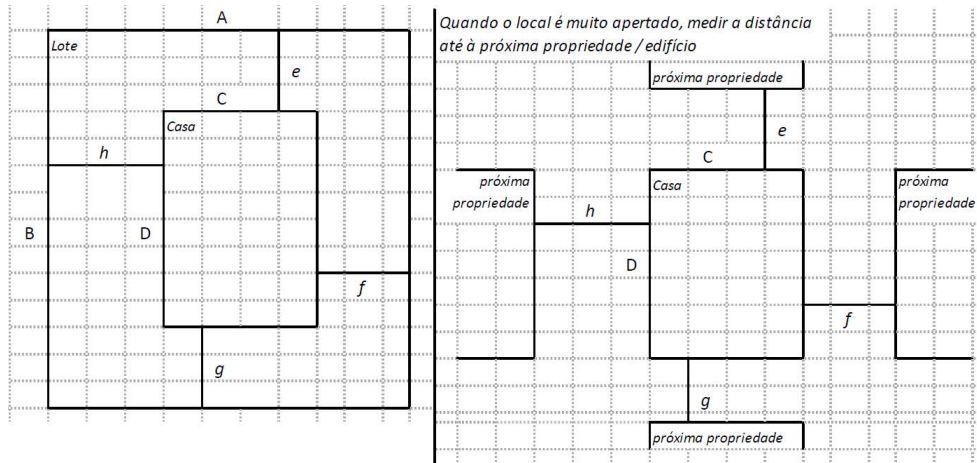
Imagem de apoio às dimensões da casa / lote

2

4,25 m x 3,00 m

12,00 m x 7,00 m

22,00 m x 17,50 m
