# Verificação de elegibilidade

MANANGA\_99

OBRA/3892/2023

Mananga

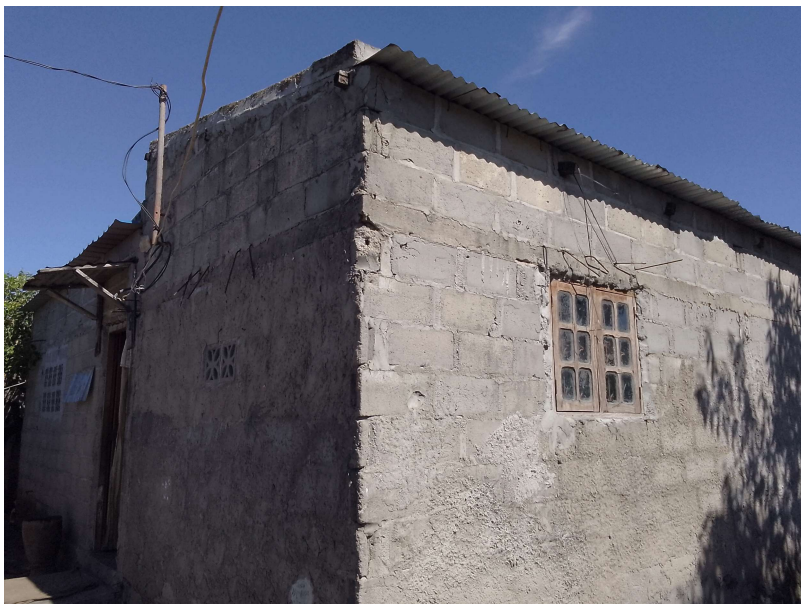
**Plot - Vista geral 1**

A casa apresenta boas condições estruturais. A cobertura (zinco e IBR)As chapas estão em boas condições porém com algumas falhas na montagem
